## Εσφαλμένη διάγνωση σε κιβώτια ξηρού διπλού συμπλέκτη Renault

Κατασκευαστής: Renault

Μοντέλα: Megane 3, Clio 4, Captur,

Κωδικός κινητήρα: K9K

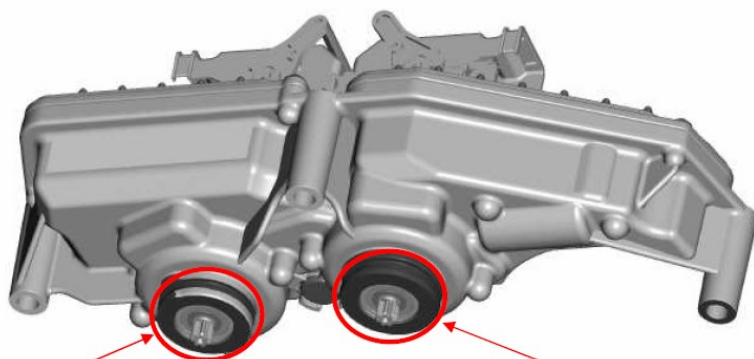
DTC 174411 : Συσσκευή ελέγχου με τύμπανο 2

Ο κωδικός αυτός αναφέρεται στον έλεγχο του τύμπανου εμπλοκής ζυγών σχέσεων στο κιβώτιο.

Στις περισσότερες περιπτώσεις, η βλάβη στο εσωτερικό του σασμάν (και συγκεκριμένα μπλοκαρισμένο τύμπανο) εμποδίζει τον ενεργοποιητή να μετακινηθεί και εμφανίζει την προαναφερθείσα βλάβη.

Ενεργοποιητής τυμπάνου 1-3-5

Ενεργοποιητής τυμπάνου R-2-4-6

Η λύση είναι η αντικατάσταση του σασμάν.

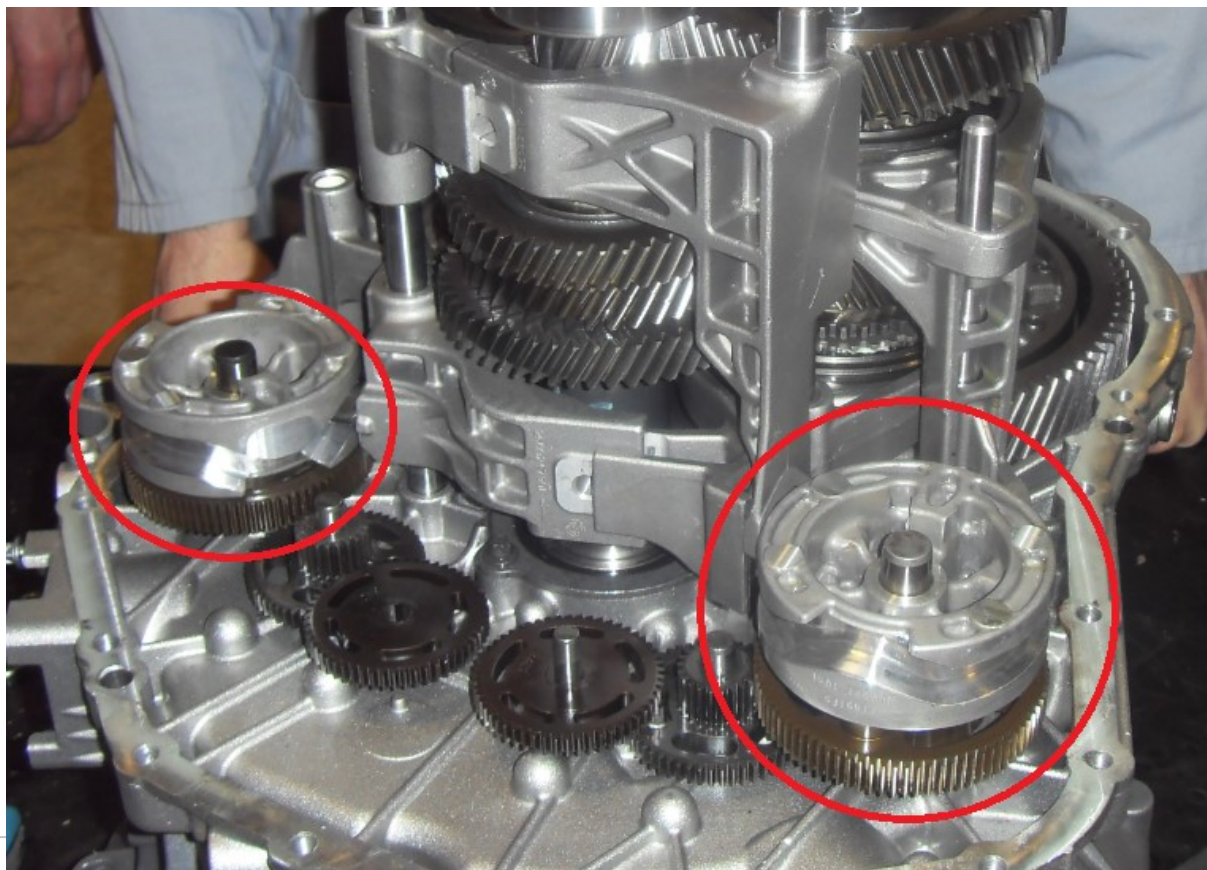
Σε πολλές περιπτώσεις, το πρόβλημα προέρχεται από την έλλειψη λίπανσης του σασμάν.

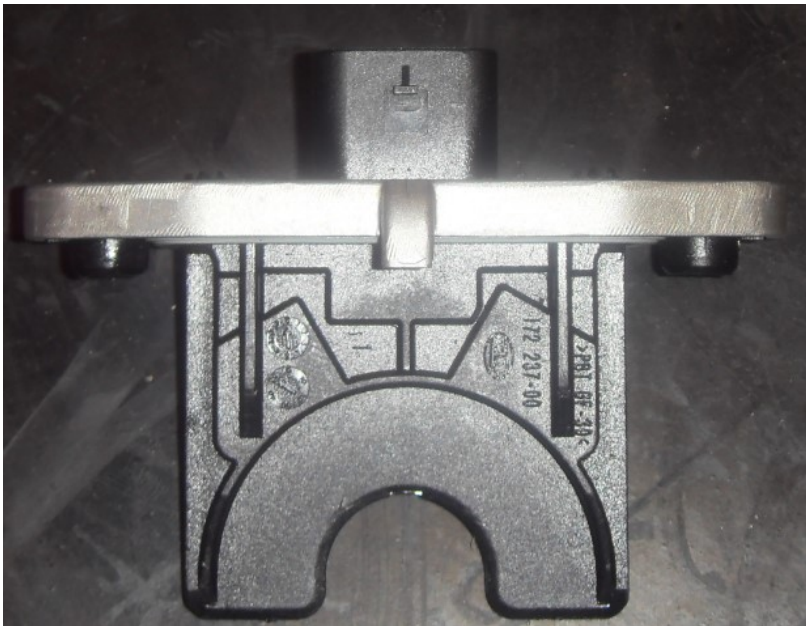
P0705: P0705 / Αισθητήρας ταχυτήτων θέσης επιλογέα ταχυτήτων / Ανώμαλη λειτουργία.

Η βλάβη οδηγεί αρχικά στον έλεγχο του αισθητήρα θέσης επιλογέα. Ο αισθητήρας αυτός, όπως αναφέρθηκε και στην αρχή, βρίσκεται εξωτερικά του κιβωτίου.

Και στην παραπάνω περίπτωση όμως, ο εγκέφαλος του κιβωτίου είναι αυτός που ευθύνεται για τη βλάβη.
