Διάγνωση προβλημάτων καδένας Χρονισμού σε D40

Κατασκευαστής οχήματος: NISSAN

Μοντέλα: D40, D22, R51

Αρ. Κινητήρα: YD25 DDTI

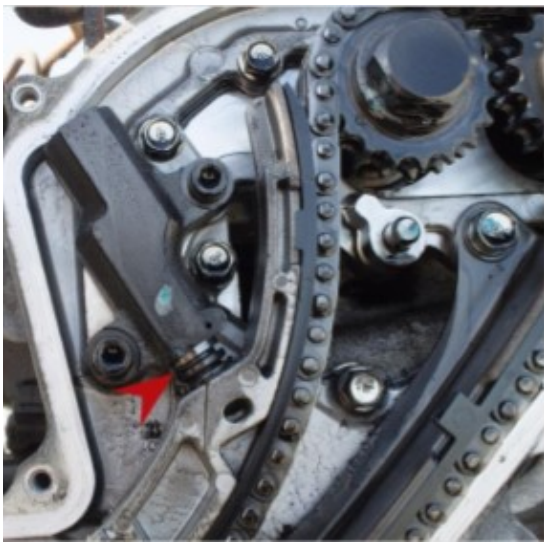
Σε καινούρια καδένα, τα σήματα στον παλμογράφο στροφαλοφόρου και εκκεντροφόρων συμπίπτουν. Οι φθαρμένες αλυσίδες θα εμφανίζουν χρονική καθυστέρηση στο σήμα εκκεντροφόρου. Το MN D40 θα σβήσει όταν εντοπιστεί καθυστέρηση 18 μοιρών.

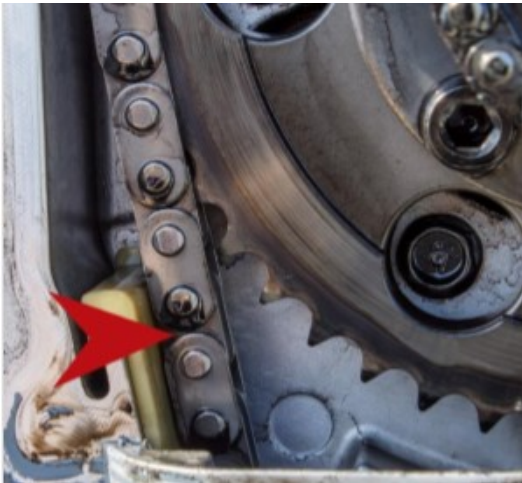
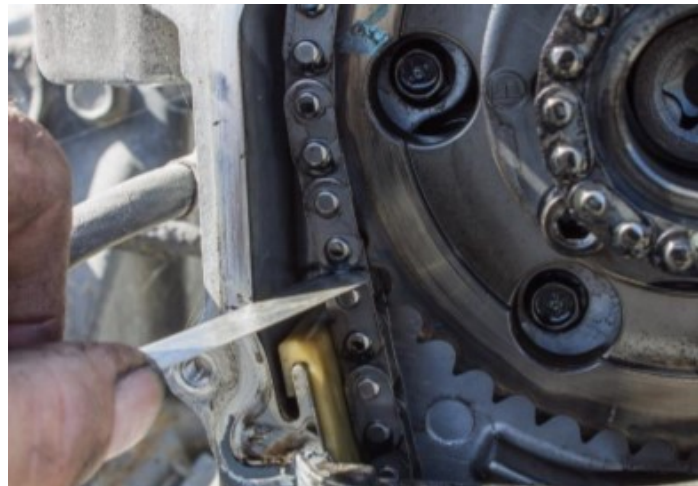
Υπολογισμός της φθοράς της καδένας

Η θραύση της καδένας χρονισμού της αντλίας καυσίμου είναι η κύρια βλάβη καδένας χρονισμού στους YD25. Είναι σημαντικό να μετράτε κάθε κενό της καδένας της αντλίας καυσίμου. Μην παραλείπετε τη μέτρηση σε κάποιους συνδέσμους, καθώς μπορεί να χάσετε κάποιον με μεγάλη φθορά, που αργότερα θα σπάσει.

Οι νέες καδένες της αντλίας καυσίμου έχουν διάσταση 0,38mm. Όταν ληφθεί μια μέτρηση 0,50mm, (υπάρχει φθορά 0,12mm, σε αυτή τη σύνδεση. Η επόμενη φθορά 0,12mm, στα 0,63mm, συμβαίνει με πολύ ταχύτερο ρυθμό από τα πρώτα 0,12mm.

Όταν μια καδένα έχει φθορά σταθερά 0.50mm, η καδένα είναι συνολικά φθαρμένη.

Για να υπολογίσετε τη φθορά της αλυσίδας όταν οι μετρήσεις των 0,50mm είναι κανονικές, η φθορά θα είναι 0,12mm x 46 συνδέσμους = 5,842mm. Η συνολική φθορά της αλυσίδας των 10 mm υποδεικνύει ότι υπάρχει ζημία στον οδηγό και ότι η αλυσίδα και ο οδηγός πρέπει να αντικατασταθούν.

Συνιστούμε τον έλεγχο καδένας και προεντατήρων στις 80.000 χλμ. Μετά την τοποθέτηση και στη συνέχεια κάθε 20.000 έως 40.000 χλμ μετά την εγκατάσταση. Αυτός είναι ο μόνος τρόπος για να εκτιμηθεί η κατάσταση των εξαρτημάτων της καδένας και να καθοριστεί πότε πρέπει να αντικατασταθούν.
