Αδυναμία εκκίνησης κινητήρα μετά από αντικατάσταση συμπλέκτη – SMART 450

Κατασκευαστής: SMART

Μοντέλα: 450

Κωδικός κινητήρα: M 160.920

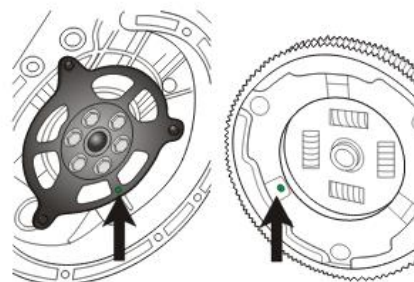
Ο συμπλέκτης έχει συγκεκριμένη θέση τοποθέτησης, αλλιώς ο αισθητήρας ANΣ διαβάζει λάθος

Το κιβώτιο πρέπει να ξανακατέβει και να ελεγχθεί αν τα σημάδια στροφάλου – βολάν συμπίπτουν

Ευθυγραμμίστε τα σημάδια
