Κωδικός βλάβης P177D μετά από αντικατάσταση του διπλού συμπλέκτη 602 0007 00 σε VW Group με κινητήρα 1,6 Tdi 2nd gen.

Κατασκευαστής: VW, AUDI, SKODA, SEAT

Κωδικός κινητήρα: 1,6 Tdi (CAYC)

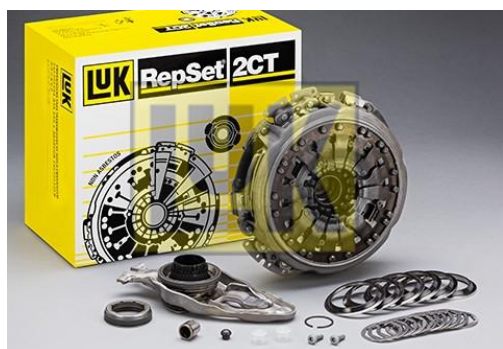
Μετά από αντικατάσταση του διπλού συμπλέκτη, η βασική ρύθμιση δεν μπορεί να πραγματοποιηθεί
Στη μνήμη συμβάντων αποθηκεύεται το ακόλουθο σφάλμα:

P177D00 – ροπή διπλού συμπλέκτη πολύ υψηλή

Το πρόβλημα προέρχεται από το mechatronic.

Αυτό το σφάλμα αποθηκεύεται εάν οι προσαρμογές δεν έχουν πραγματοποιηθεί ή δεν έχουν πραγματοποιηθεί σωστά και τα έμβολα των διχάλων προσπαθούν να πάνε στην παλιά θέση.

1. Αν μετά από πολλές προσπάθειες δεν μπορεί να πραγματοποιηθεί η βασική ρύθμιση, υπάρχει αναβάθμιση λογισμικού για τα 1,6 Tdi με συμπλέκτη 2^{ης} γενιάς
2. Πριν δοκιμάσετε αναβάθμιση λογισμικού, αφήστε το αυτοκίνητο 12 ώρες με το κλειδί εκτός και τη μπαταρία συνδεδεμένη. Έτσι το mechatronic θα «μάθει» τη νέα θέση των εμβόλων.
