Δεν λειτουργεί το ABS μετά την αλλαγή εμπρός ρουλεμάν τροχού

Κατασκευαστής οχήματος: FIAT PANDA (169)

Κατασκευαστής ρουλεμάν: SKF, FAG, SNR

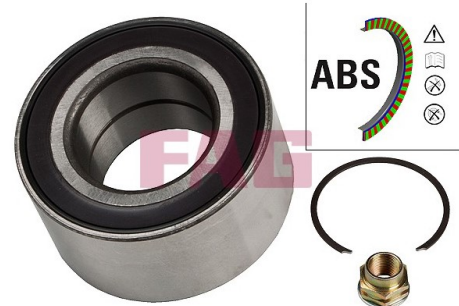
Το παραπάνω ρουλεμάν έχει μαγνητική τσιμούχα, καθώς στέλνει σήμα στη μονάδα του ABS.

Μετά την τοποθέτηση του ρουλεμάν, ενδέχεται να μην δουλεύει το ABS, ακόμα και αν το ρουλεμάν έχει μπει στη σωστή θέση.

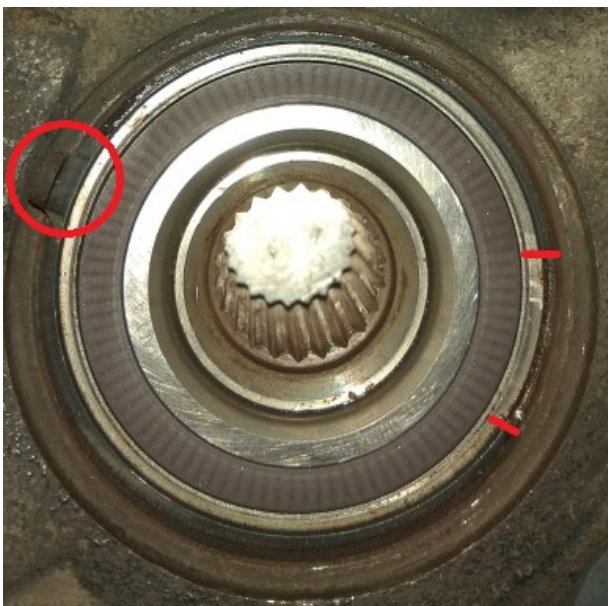
Η ασφάλεια συγκράτησης του ρουλεμάν στο άκρο έχει τοποθετηθεί με λάθος τρόπο. Το κενό της ασφάλειας πρέπει να είναι τοποθετημένο στη θέση του αισθητήρα, αλλιώς το μαγνητικό πεδίο της τσιμούχας αλλοιώνεται και ο αισθητήρας δεν διαβάζει σωστά το σήμα.

ΛΑΘΟΣ

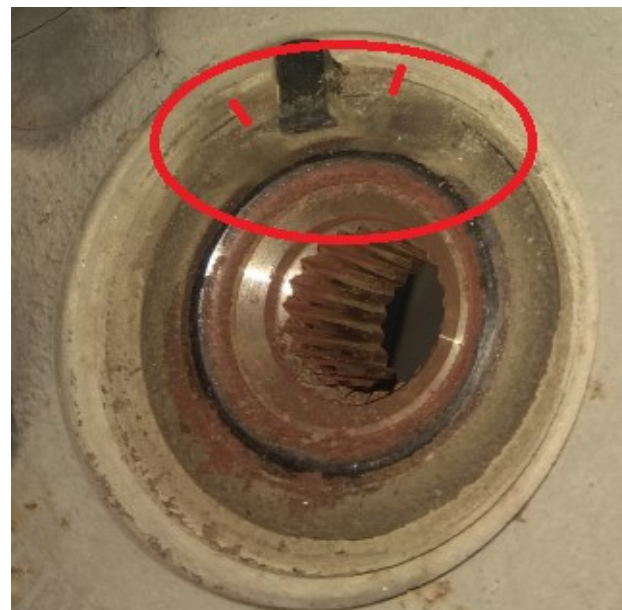
ΣΩΣΤΟ
