## Μεταλλικός χτύπος αμέσως μετά την εκκίνηση του κινητήρα

Κατασκευαστής: VW Group

Μοντέλα: POLO, GOLF VI, FABIA, A1, A3, Roomster,

Κωδικός κινητήρα: CBZ

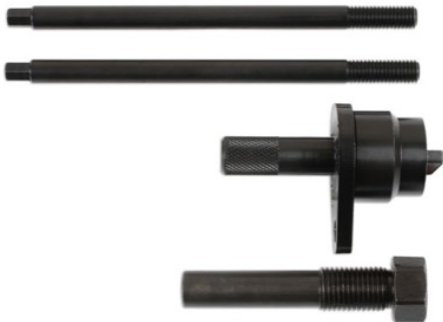
1. Ρυθμίστε τα γρανάζια χρονισμού στη βασική θέση για να ασφαλίσετε τον εκκεντροφόρο άξονα με το ειδικό εργαλείο KI 124818 (LASER)

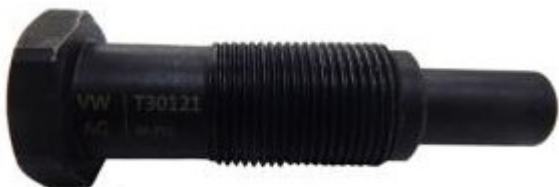
2. Αφαιρέστε τον εντατήρα αλυσίδας χρονισμού και βιδώστε τη συσκευή μέτρησης και σφίξτε με ακρίβεια 20 Nm χρησιμοποιώντας ένα δυναμόκλειδο.

Η συσκευή μέτρησης έχει κωδικό VW T30121

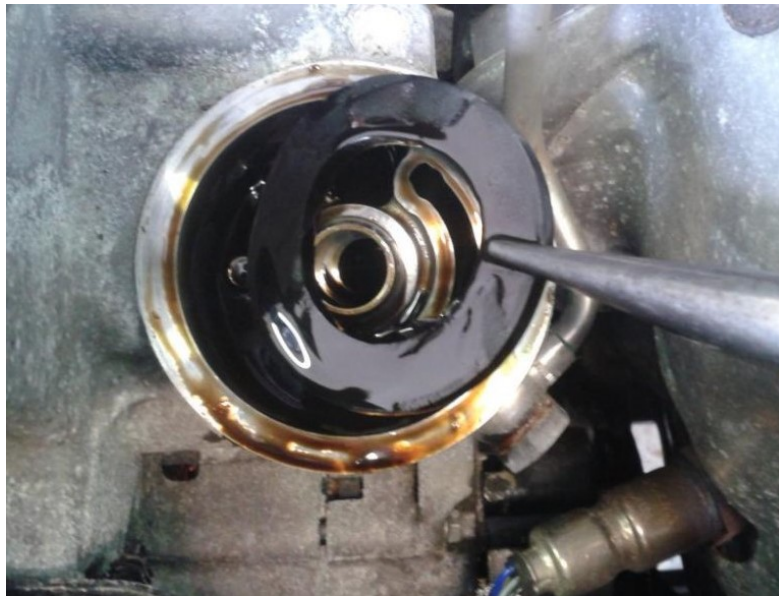
### Ελαττωματική στεγάνωση φίλτρου λαδιού:

**Μερικές φορές η φλάντζα από το παλιό φίλτρο παραμένει στη φωλιά του φίλτρου λαδιού. Όταν συμβαίνει αυτό, εμποδίζει τη διόδο λαδιού μετά την τοποθέτηση νέου φίλτρου. Στη συνέχεια επηρεάζεται η πίεση λαδιού και ο τεντωτήρας της καδένας χρονισμού δεν μπορεί να λειτουργήσει σωστά.**
