Η αντλία νερού σε group VAG με κινητήρα 2.0 TFSi σπάει κατά την τοποθέτηση

Κατασκευαστής: VW, AUDI, SEAT, SKODA

Κωδικός κινητήρα: CCZA

Κωδικός Ιαπωνικής : 119394

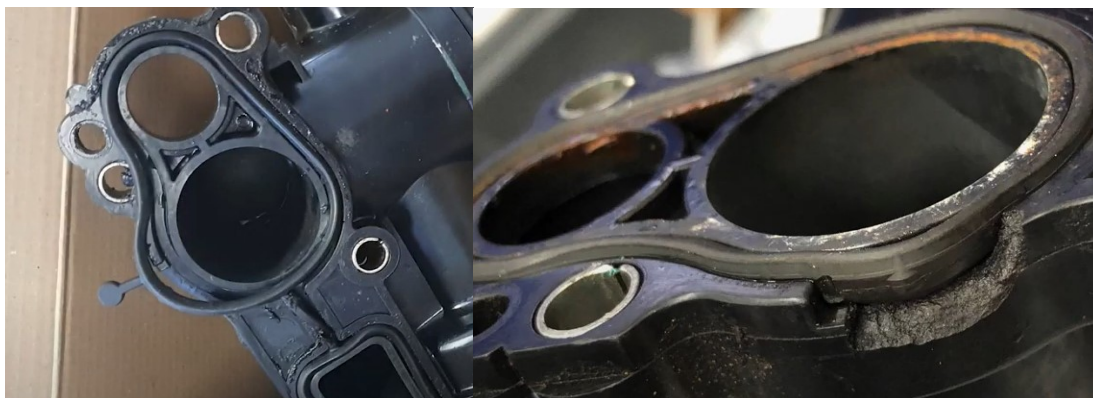
**Περιγραφή:** Η αντλία νερού σπάει κατά την τοποθέτηση. Διαρροή ψυκτικού υγρού

- 1) Η τσιμούχα έχει λερωθεί με λάδι, έχει πρηστεί με αποτέλεσμα να σπάσει το καβούκι.

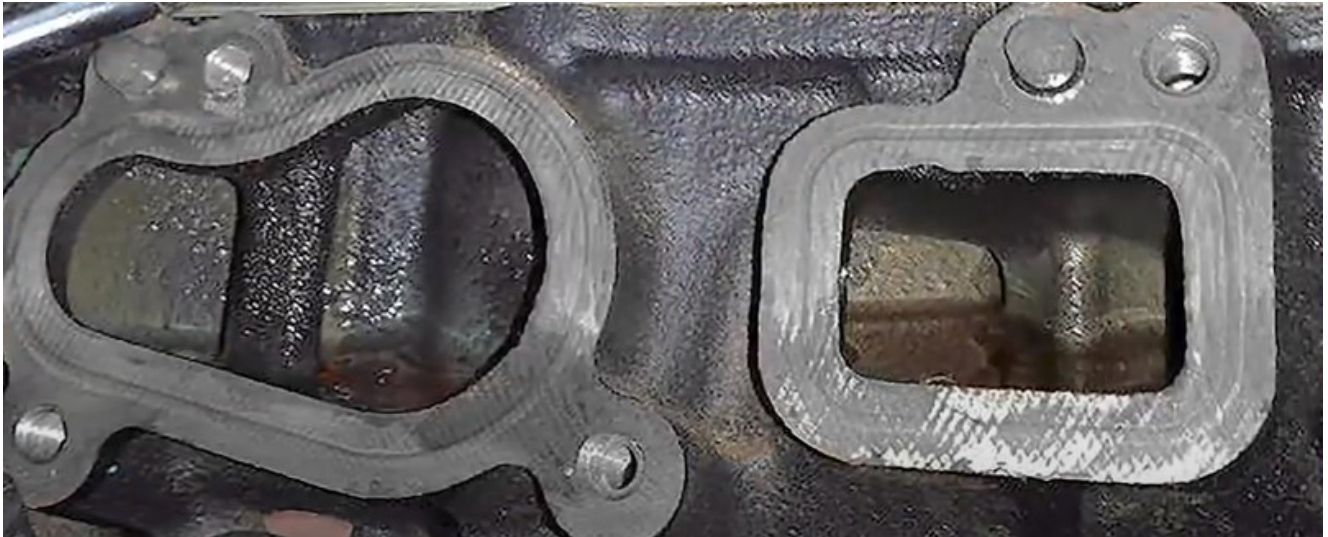
2) Δεν ακολουθείται η ορθή διαδικασία σύσφιξης

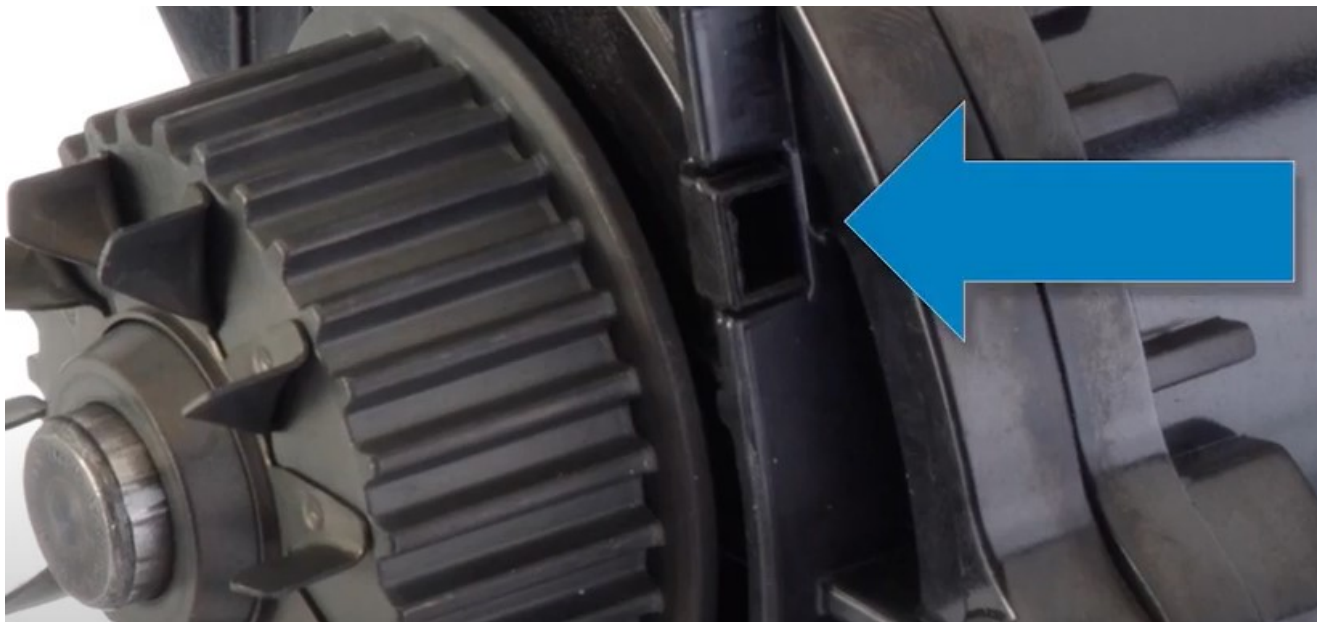
Πιθανώς να υπάρχει μια φυσιολογική διαρροή από την οπή εξαερισμού
