Εσφαλμένη διάγνωση αντικατάστασης δυναμό σε SUZUKI SWIFT M13A κινητήρα

Κατασκευαστής: SUZUKI

Μοντέλα: SWIFT

Κωδικός κινητήρα: M13A

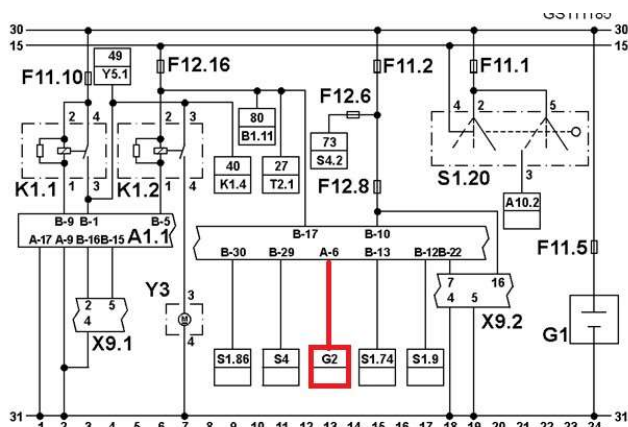
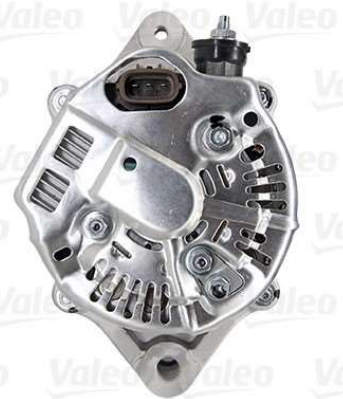
Ο εγκέφαλος του κινητήρα έχει τη στρατηγική να κόβει τη φόρτιση όταν ο οδηγός ζητήσει μέγιστη επιτάχυνση (ώστε να μειωθούν τα φορτία του κινητήρα). Ο εγκέφαλος μπορεί να δυσλειτουργήσει και η φόρτιση πλέον να μην είναι δυνατή, ακόμα και με την αντικατάσταση του δυναμό.

Το πρόβλημα προέρχεται από τον εγκέφαλο του κινητήρα

Παρακαλώ επικοινωνήστε με το Hotline
