Προσοχή στην τοποθέτηση του συμπλέκτη σε SMART

Κατασκευαστής: Smart

Μοντέλα: Fortwo 451

Κωδικός κινητήρα: 451.330, 451.334

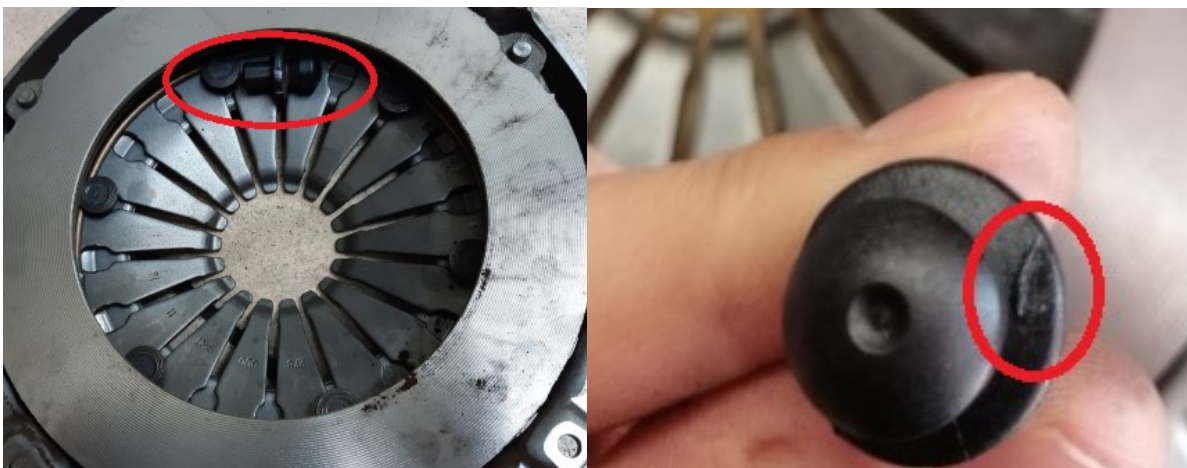
Το πρόβλημα προέρχεται από το μπλοκάρισμα του πλατό κατά την αποθήκευση και μεταφορά του δίσκου.

Αν έχει συμβεί αυτό, ο ενεργοποιητής δεν μπορεί να κάνει όλη τη διαδρομή.

Ενδέχεται να καταστραφεί και ο ίδιος ο ενεργοποιητής.

Προσοχή ! πριν την τοποθέτηση του πλατό ελέγξτε αν η πλαστική μπίλια δεν έχει σφηνώσει στα χτένια.
