Σωστή διαδικασία τοποθέτησης μεταβλητού γρναζιού

Κατασκευαστής: VW

Κωδικός κινητήρα: BLF, BAG, BFP

Κωδικός Ιαπωνικής : 125933

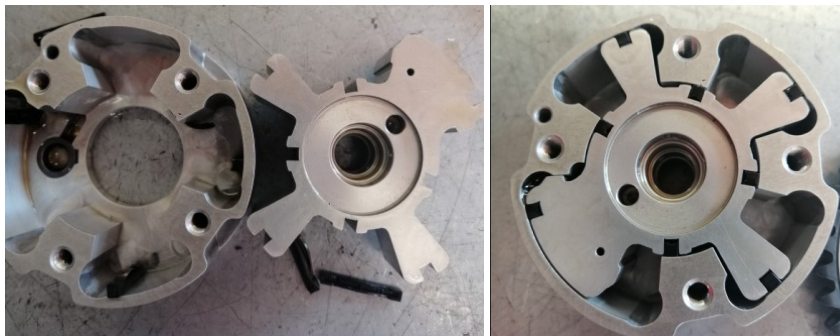
Το γρναζί μεταβλητού χρονισμού παραμένει κλειδωμένο και στεγνό από λάδι

Το γρναζί δεν έχει λάδι κατά την εκκίνηση, παραμένει κλειδωμένο

Τοποθετήστε το γρναζί του εκκεντροφόρου σε ένα λουτρό φρέσκου λαδιού για τουλάχιστον 30 λεπτά πριν το εγκαταστήσετε.

Αυτό διασφαλίζει ότι τα επιμέρους εξαρτήματα λιπαίνονται σωστά κατά την πρώτη εκκίνηση του κινητήρα.
