## Προσοχή στην αντικατάσταση τουρμπίνας σε κινητήρες 4D56T MITSUBISHI L200

Κατασκευαστής: MITSUBISHI

Μοντέλα: L200

Κωδικός κινητήρα: 4D56T

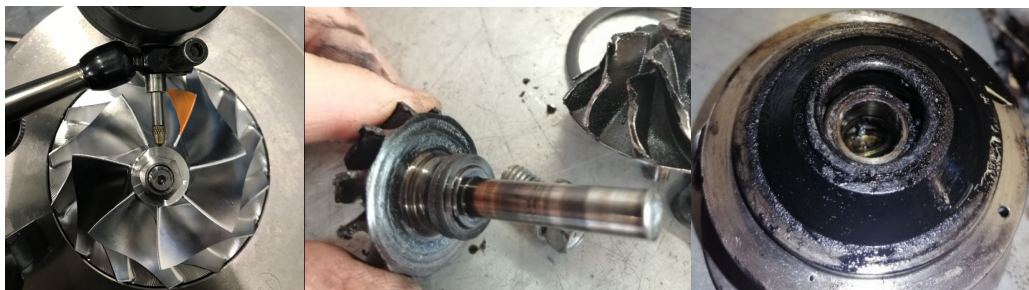
Τουρμπίνα με υπερβολικές ακτινικές ανοχές ή ακόμα και κατεστραμμένη :

Όριο 0.3-0.55mm

Κομμένος άξονας

Κολλώδης ουσία

Μέτρηση 0,8mm

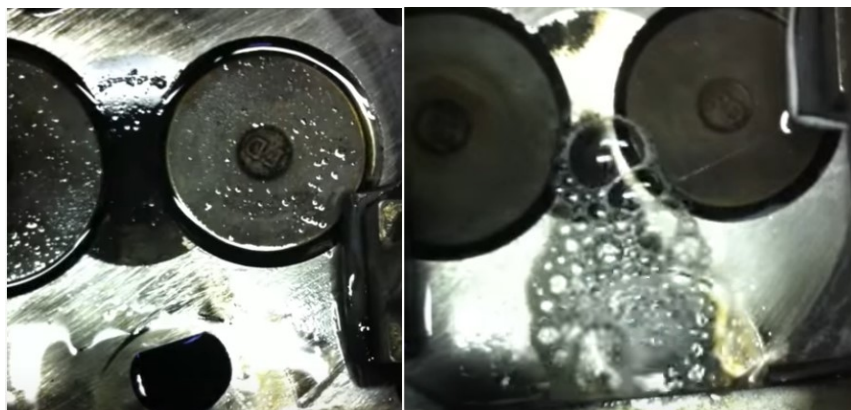
- 1) Στους κινητήρες 4D56T παρατηρείται συχνά το φαινόμενο του ρήγματος στην κυλινδροκεφαλή. Η αρχική διάγνωση παραπέμπει σε αλλαγή φλάτζας, αλλά το πρόβλημα είναι η ίδια η κυλινδροκεφαλή.

Παρακάτω φαίνεται το ρήγμα σε τεστ στεγανότητας.

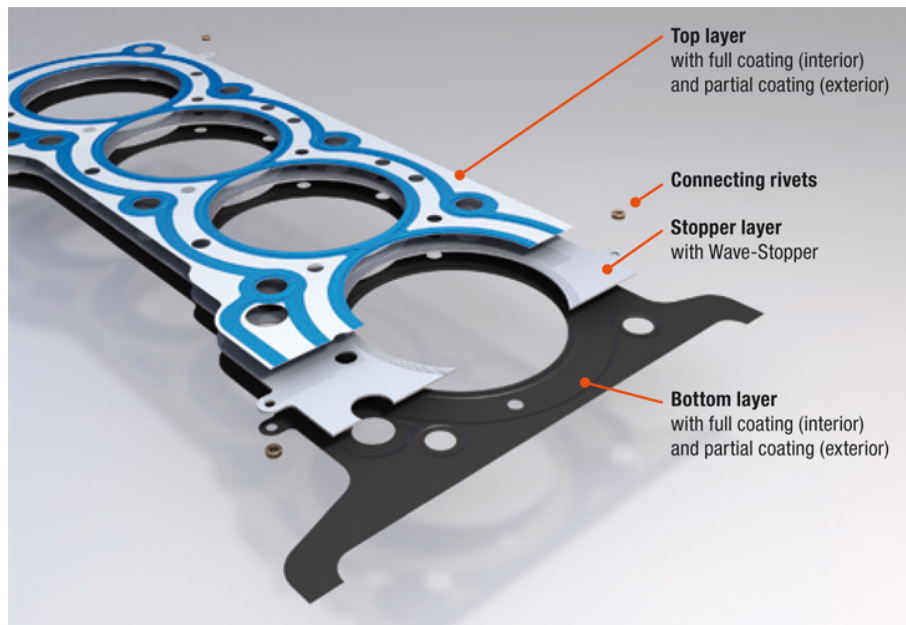
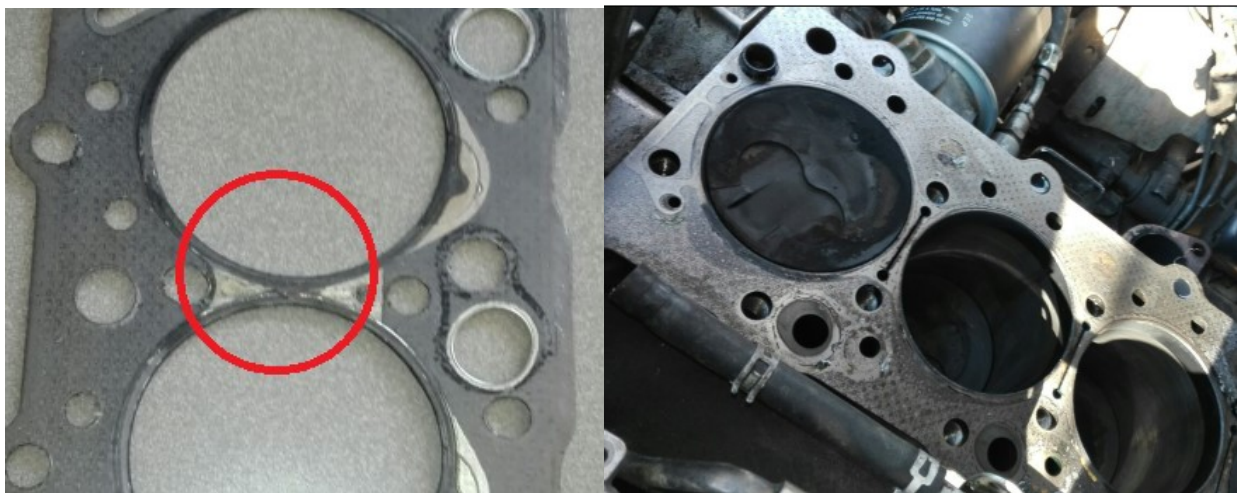
2) Είναι απαραίτητο να τοποθετείται η σωστή φλάτζα. Στους **4D56T** η φλάντζα πρέπει να είναι τύπου MLS (full metal, Multi Layer Steel). Αν τοποθετηθεί λάθος φλάντζα, τότε το λιπαντικό μολύνεται και πλέον η λίπανση της τουρμπίνας είναι ελλιπής και τα αποτελέσματα καταστροφικά.
