Τοποθέτηση υδραυλικού ρουλεμάν αποσύμπλεξης

Κατασκευαστής οχήματος: TOYOTA

Μοντέλα: Auris, Verso, Corolla, Avensis

Κωδικός ΑΝΤΑΛΛΑΚΤΙΚΟΥ : 510 0133 10

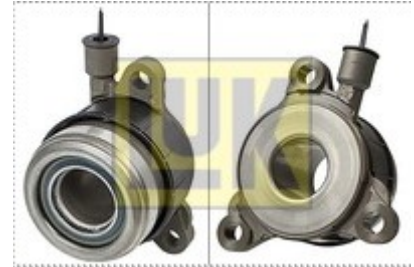
Κατά την εξαέρωση ενδέχεται να παρατηρηθεί διαρροή από το ρουλεμάν αποσύμπλεξης.

Η διαρροή οφείλεται στη λανθασμένη τοποθέτηση του ρουλεμάν στη φωλιά του κιβωτίου. Πριν τοποθετηθεί, πρέπει να καθαριστεί και ενδεχομένως να τριφτεί καλά, αλλιώς η αμυχή θα «ξεπρεσάρει» το σώμα από τη βάση του ρουλεμάν.

Σφίξτε το ρουλεμάν σύμφωνα με τις προδιαγραφές του κατασκευαστή
