Λάθος διάγνωση σε κωδικό βλάβης P0243 σε Z13DTH

Κατασκευαστής: OPEL

Μοντέλα: ASTRA H

Κωδικός κινητήρα: Z13DTH

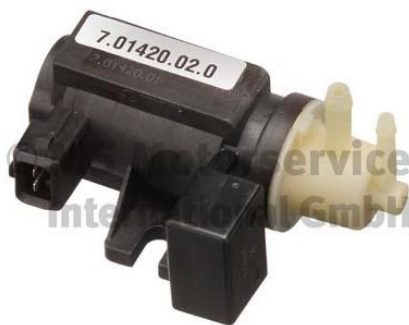
Η ηλεκτροβαλβίδα ενεργοποιείται με σήμα PWM

Η ηλεκτροβαλβίδα βρίσκεται πίσω από το προβολάκι στην πλευρά του συνοδηγού.

Ο κωδικός βλάβης οδηγεί σε αντικατάσταση της ηλεκτροβαλβίδας διαχείρισης της waste gate.

Η αντικατάσταση της ηλεκτροβαλβίδας όμως δεν λύνει το πρόβλημα.

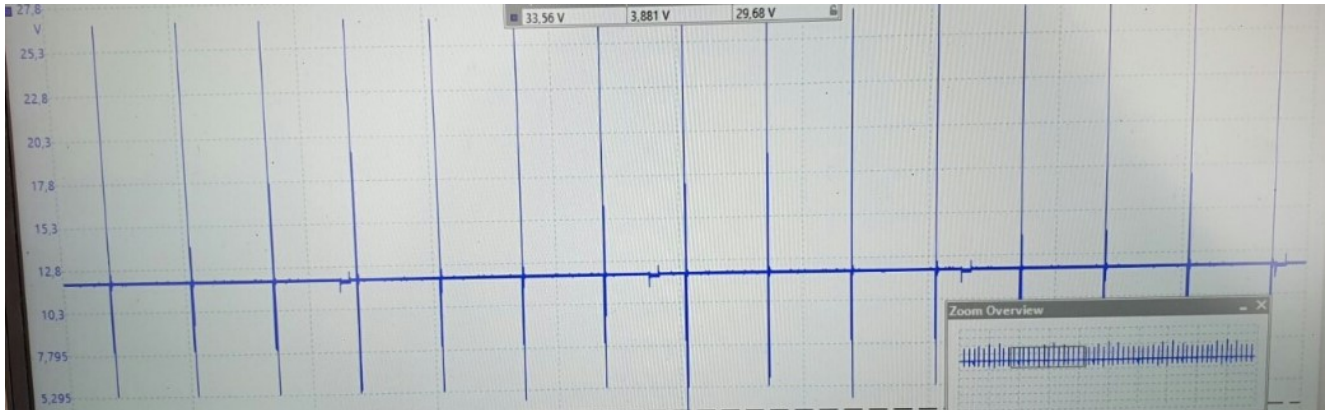
ΛΑΘΟΣ ΣΗΜΑ

Για να βρεθεί η βλάβη είναι απαραίτητη η χρήση παλμογράφου, ώστε να διαπιστωθεί αν το σήμα PWM φτάνει σωστά στην ηλεκτροβαλβίδα.

Τη στιγμή που εμφανίζεται το πρόβλημα το σήμα έχει λάθος μορφή (το σήμα που στέλνει ο εγκέφαλος γιγνώσεται και δεν φτάνει τάση στην βαλβίδα, οπότε δεν ενεργοποιείται η waste gate).

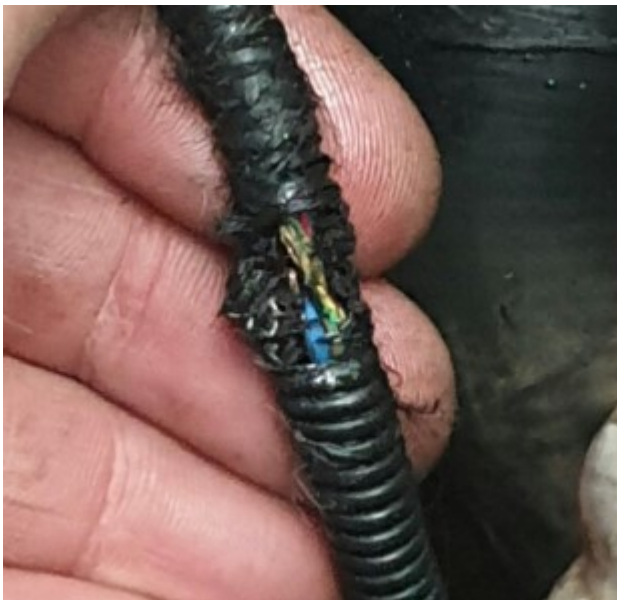
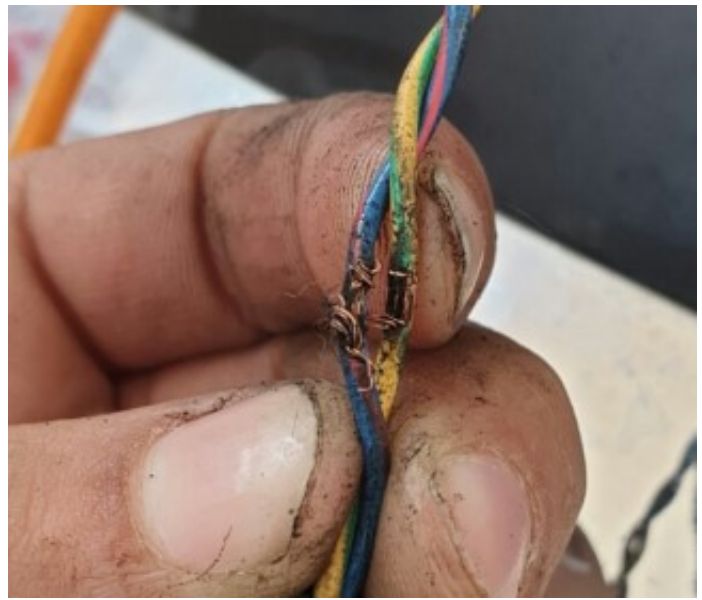
Στον έλεγχο της καλωδίωσης από την ηλεκτροβαλβίδα προς τον εγκέφαλο, στο σημείο πάνω από την τροχαλία στροφάλου βρέθηκε φθορά στην καλωδίωση, με αποτέλεσμα να ακουμπάει το καλώδιο του σήματος στη γείωση και να αλλοιώνει το σήμα.

ΠΡΙΝ ΤΗΝ ΑΝΤΙΚΑΤΑΣΤΑΣΗ ΕΝΟΣ ΑΝΤΑΛΛΑΚΤΙΚΟΥ ΠΡΕΠΕΙ ΝΑ ΕΧΟΥΜΕ ΕΞΑΣΦΑΛΙΣΕΙ ΠΩΣ Η ΑΙΤΙΑ ΔΕΝ ΕΙΝΑΙ ΚΑΛΩΔΙΑΚΗ.

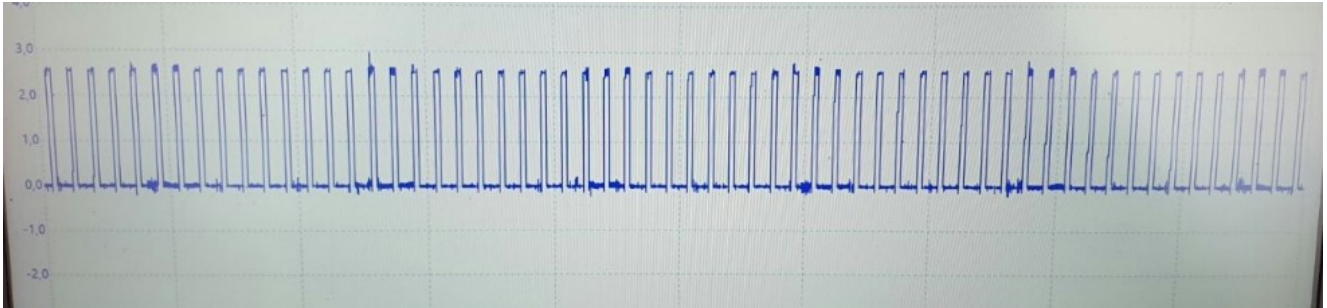
Μετά την επισκευή:

Το σήμα αποκτάει την τετραγωνική μορφή ενός PWM σήματος
