Θόρυβος στην περιοχή του Βολάν Διπλής Μάζας VW DSG υγρού τύπου

Κατασκευαστής οχήματος: VW Group

Μοντέλα: Golf, Passat, Tiguan (ενδεικτικά)

Αρ. Κινητήρα: 2.0 diesel CFFB (ενδεικτικά)

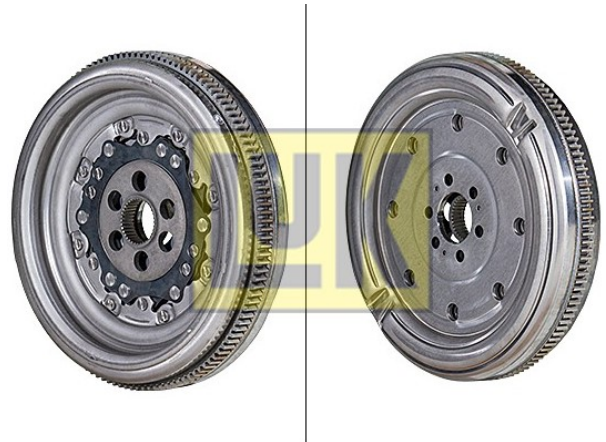
Έντονος μεταλλικός θόρυβος από τη περιοχή του βολάν.

Όλες οι ενδείξεις οδηγούν σε ενδεχομένως λανθασμένη διάγνωση, ότι ο μεταλλικός θόρυβος προέρχεται από το βολάν.

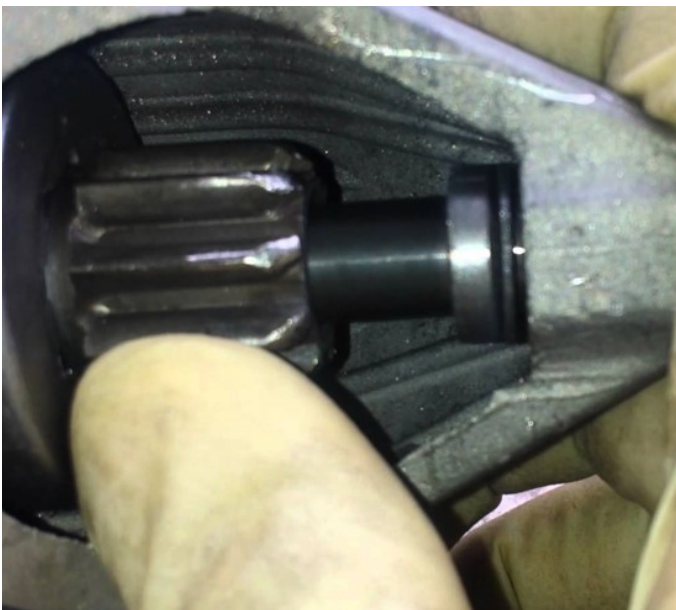
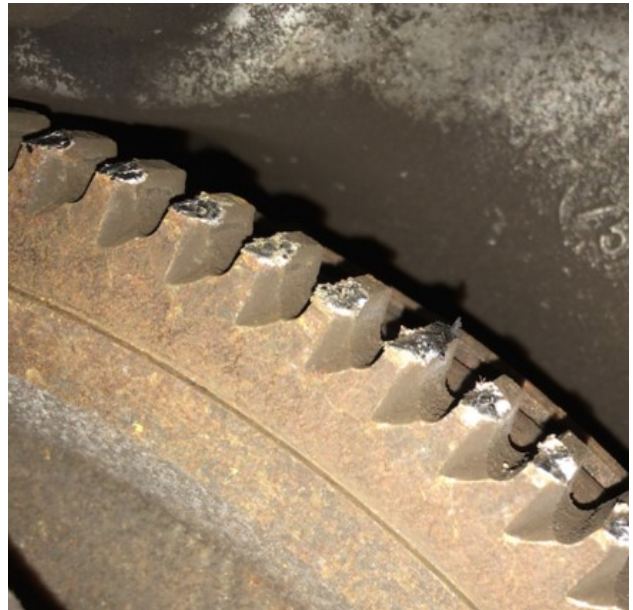
Ένας πιο ενδελεχής έλεγχος αποδεικνύει πως ο θόρυβος προέρχεται από το γρανάζι της μίζας που έρχεται σε επαφή με τα δόντια του βολάν, από βλάβη στο δίχαλο ή στο μπουτόν της μίζας.

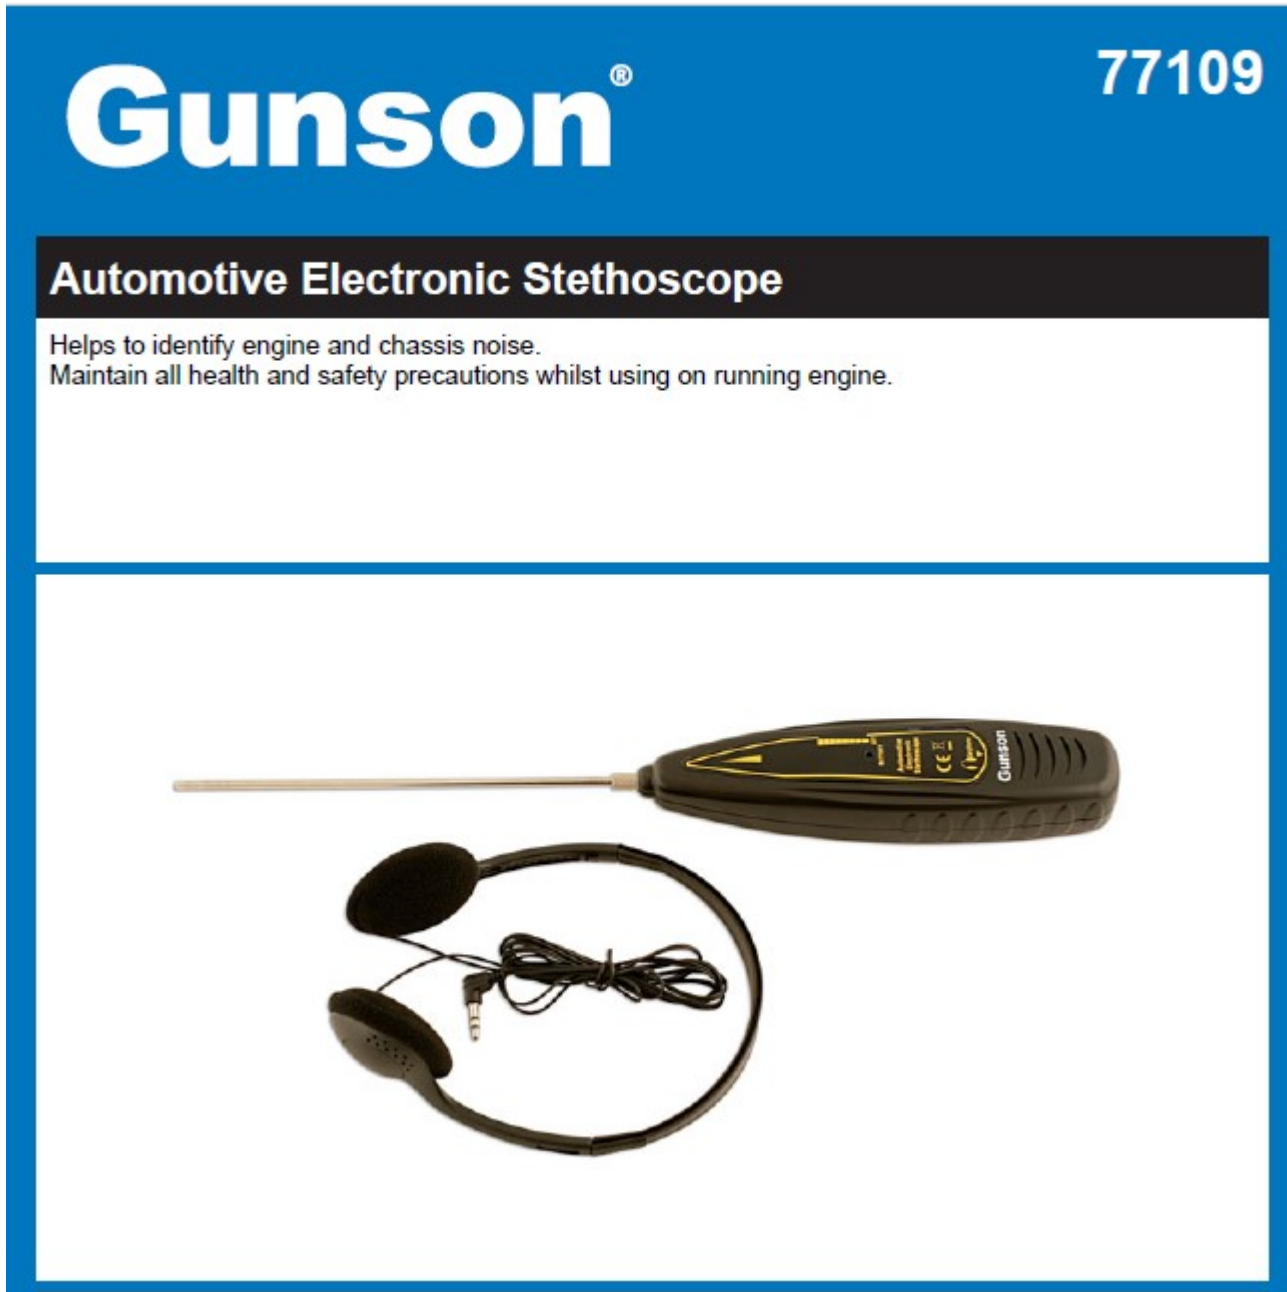
Χρησιμοποιείστε το παρακάτω ειδικό εργαλείο για τη σωστή διάγνωση
