Έντονη διακύμανση θερμοκρασίας κινητήρα σε αυτοκίνητα με DSG υγρού συμπλέκτη

Κατασκευαστής οχήματος: VW, AUDI, SEAT, SKODA

Κιβώτιο: DSG υγρού τύπου

Κινητήρες : 2.0 TDi, 1,4 TSi

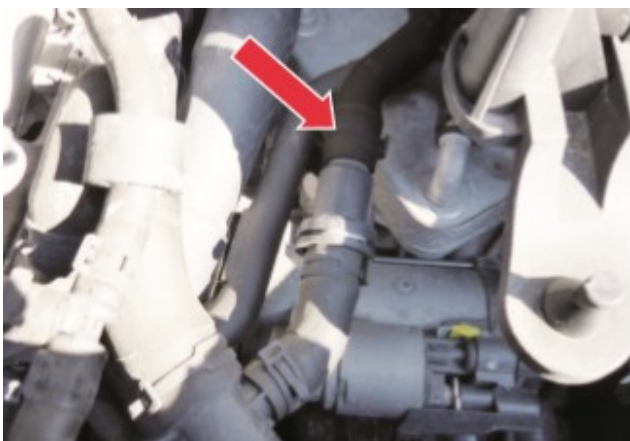
Εικόνα 1: Ο θερμοστάτης είναι ενσωματωμένος στον εύκαμπτο σωλήνα στον εναλλάκτη θερμότητας (κάτω από το περίβλημα του φίλτρου αέρα).

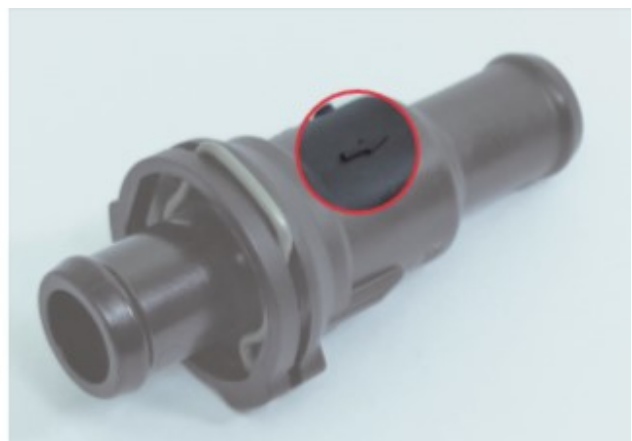
Σχήμα 2: Σημαντικό κατά την αντικατάσταση του θερμοστάτη: σημειώστε την κατεύθυνση εγκατάστασης (βέλος).
