## Βλάβη σε μεταβλητό χρονισμό (VANOS) σε κινητήρες N52

Κατασκευαστής: BMW

Μοντέλα: E90, E60

Κωδικός κινητήρα: N52

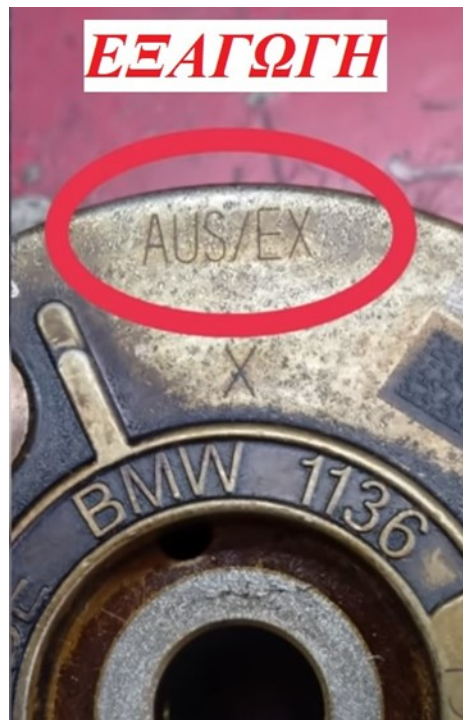
Σε περίπτωση που έχει γίνει κάποια επισκευή του κινητήρα που χρειάστηκε να λυθούν οι εκκεντροφόροι, θα πρέπει να δοθεί ιδιαίτερη σημασία στην σωστή τοποθέτηση των VANOS. Οι μηχανισμοί είναι ολόιδιοι εξωτερικά και μπορεί να βιδωθούν ο ένας στην θέση του άλλου. Εσωτερικά όμως διαφέρουν. Ο κάθε μηχανισμός έχει σημάδι για το εκκεντροφόρο που αντιστοιχεί, όπως φαίνεται στις παρακάτω εικόνες

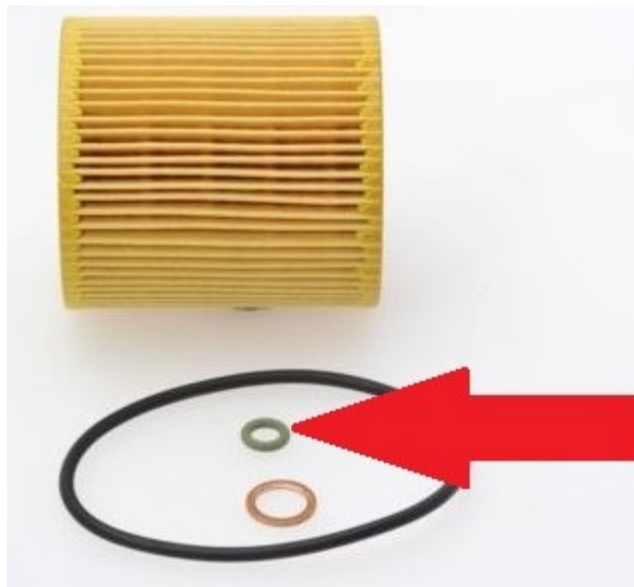
Για την σωστή λειτουργία των μηχανισμών μεταβλητού, παίζει πολύ σημαντικό ρόλο να είναι καθαρό το κύκλωμα λαδιού. Ιδιαίτερη προσοχή θα πρέπει να δοθεί στο φίλτρο.

Το καινούριο φίλτρο περιλαμβάνει και ένα o-ring που στεγανοποιεί το κύκλωμα προς το κάρτερ. Θα πρέπει να γίνεται έλεγχός του και να αντικαθίσταται γιατί αν δεν στεγανοποιεί σωστά, η πίεση λαδιού δεν είναι η σωστή για να λειτουργήσει σωστά ο μεταβλητός.
