Μερικές σχέσεις δεν μπορούν να επιλεγούν – κιβώτια 0AM VW (dsg)

Κατασκευαστής: VW Group

Κωδικός κιβωτίου: 0AM

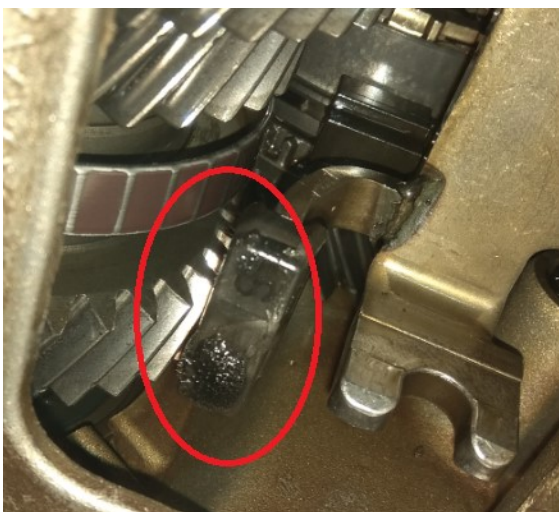
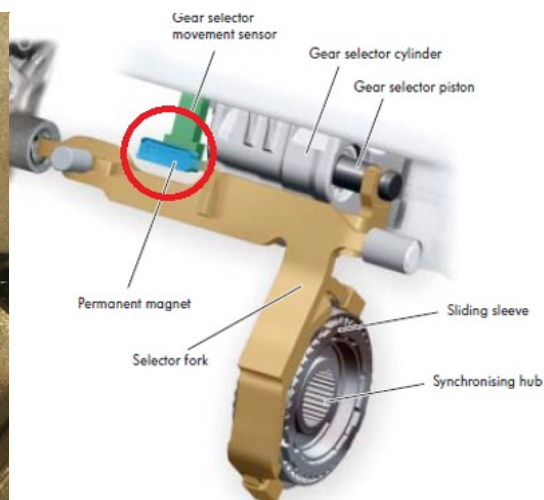
Από τη μηχανική φθορά του κιβωτίου ταχυτήτων, μεταλλικά ρινίσματα επικάθονται πάνω στους μαγνήτες – στόχους των αισθητήρων επιλεγμένης σχέσης του mechatronic. Τα ρινίσματα αλλοιώνουν το μαγνητικό πεδίο, με αποτέλεσμα το mechatronic να μην καταλαβαίνει αν η ταχύτητα έχει επιλεγεί.

Επισκευή του κιβωτίου με αλλαγή ρουλεμάν και βαλβολίνης
