Ασταθές ρελαντί σε κινητήρες CDNC (2.0 TFSi- AUDI)

Κατασκευαστής: AUDI

Μοντέλα: A4, ALLROAD, A5, Q5

Κωδικός κινητήρα: CDNC

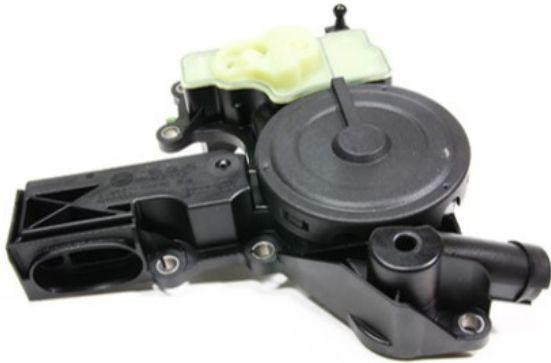
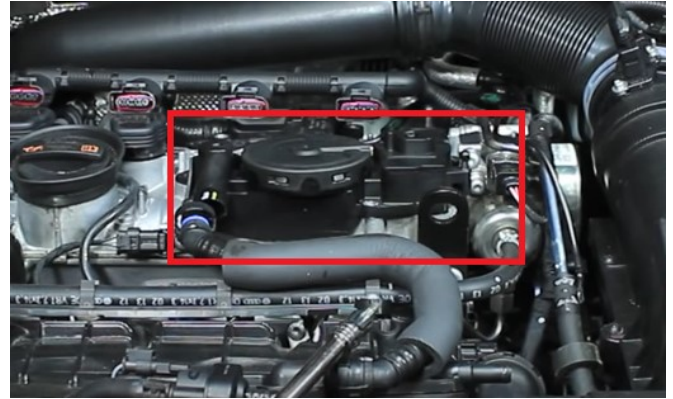
Ο διαχωριστής λαδιού αποτελεί μέρος του εξαερισμού συτήματος στροφάλου, μέσα στο οποίο βρίσκεται και η τσιμούχα στροφάλου.

Αν η τσιμούχα έχει διαρροή, ενδέχεται να προκαλεί το ίδιο σύμπτωμα.

Λύση: Αλλαγή τσιμούχας στροφάλου.
