Θόρυβος από την καδένα κατά την κρύα εκκίνηση

Κατασκευαστής: OPEL

Μοντέλα: ASTRA K

Κωδικός κινητήρα: B16DTH

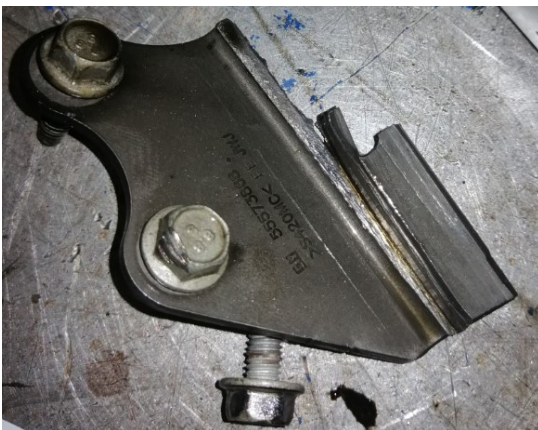
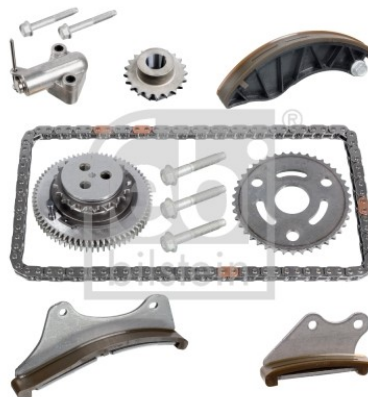
Κροτάλισμα από την καδένα κατά την εκκίνηση του κινητήρα.

Θόρυβος από τον τεντωτήρα της καδένας. Ο τεντωτήρας «αδειάζει» από λάδι με αποτέλεσμα να χτυπάει πριν ο κινητήρας σηκώσει πίεση. Σε ακραία συνθήκη σπάει και η γλίστρα.

Η OPEL έχει εκδόσει τεχνική οδηγία, η οποία αναφέρει την τοποθέτηση μιας φλάντζας πίσω από τον τεντωτήρα, και η οποία λειτουργεί ως «ανεπίστροφη βαλβίδα». Με αυτό τον τρόπο, ο τεντωτήρας δεν αδειάζει και διατηρεί την απαραίτητη υδραυλική πίεση κατά την εκκίνηση. (κωδικός 55515025)
