Πρόωρη φθορά σε ιμάντα χρονισμού σε κινητήρες K9K μετά από εξαγωγή αντλίας υψηλής πίεσης καυσίμου

Κατασκευαστής οχήματος: Renault, NISSAN

Μοντέλα: Megane 3, Clio 3, Qashqai

Κινητήρες : K9K, κωδικοί ΙΑΠΩΝΙΚΗΣ 096843, 116462

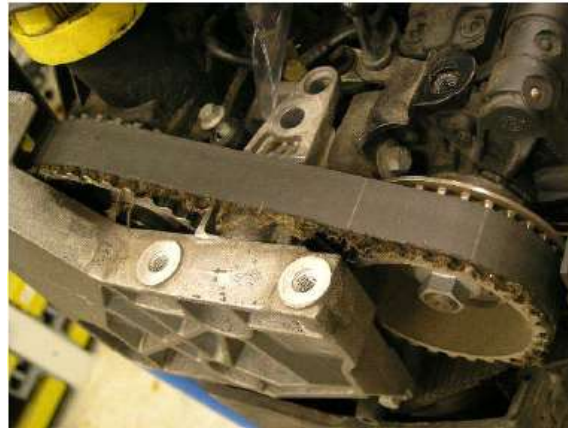
Στις παραπάνω περιπτώσεις, αν αφαιρεθεί η αντλία υψηλής πίεσης του πετρελαίου, τότε κατά την επανατοποθέτηση ενδέχεται η αντλία να μην είναι απόλυτα ευθυγραμμισμένη με τα γρανάζια.

Σαν αποτέλεσμα, ο ιμάντας χρονισμού φθείρεται πολύ σύντομα και μπορεί να προκαλέσει φθορά στον ίδιο τον κινητήρα.
