Εσφαλμένη διάγνωση πεταλούδας σε κινητήρες 1,4 TSI (CAVD)

Κατασκευαστής: VW

Κωδικός κινητήρα: CAVD

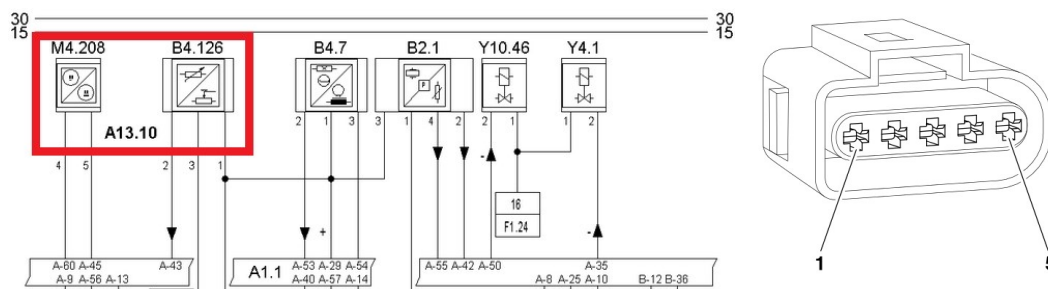
Η πεταλούδα περιλαμβάνει και τη μονάδα ελέγχου και τους αισθητήρες θέσης κλαπέτου.

Μετρήστε την αντίσταση μεταξύ των ακίδων 5 και 4 (για τη μονάδα ελέγχου) με τη φύσα εκτός

Αναμενόμενη τιμή: 1 - 5 ohm/20°C

Ελέγξτε την τάση στην ακίδα 1 έναντι γείωσης.

Αναμενόμενη τιμή: 5 V

Ελέγξτε την τάση μεταξύ 1 και 3

Αναμενόμενη τιμή: 5V

Μετρήστε την αντίσταση μεταξύ των ακίδων 1 και 3 (για τη μονάδα ελέγχου) με τη φύσα εκτός

Αναμενόμενη τιμή: 22 - 25 KΩ/20°C

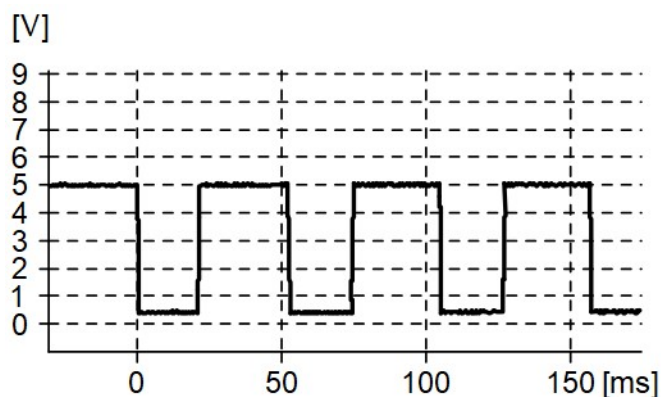
Μέτρηση επ. 2 (σήμα) έναντι γείωσης.

Σύστημα ανάφλεξης ενεργοποιημένο.

Ενεργοποιήστε τον έλεγχο ενεργοποιητών < Κλαπέτο ρύθμισης συμπιεστή>.

Τιμή αναφοράς:

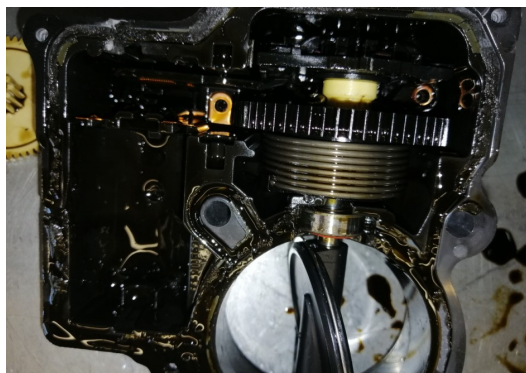
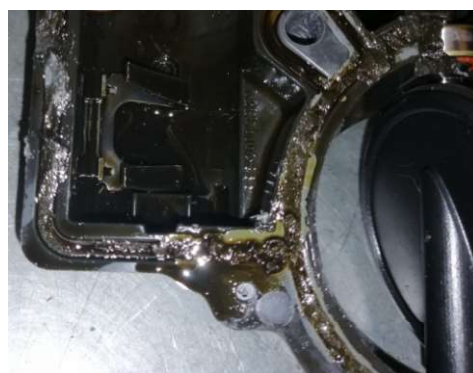
Αν όλα τα παραπάνω είναι OK και η πεταλούδα δεν λειτουργεί, ή κάποιες από τις τιμές είναι εκτός προδιαγραφών, τότε το πρόβλημα είναι εσωτερικά της πεταλούδας.

Κυριότερη αιτία η υπερβολική ποσότητα λαδιού στο εσωτερικό της πεταλούδας, λόγω υπερβολικών αναθυμιάσεων (και κατανάλωσης) λαδιού στην εισαγωγή.

Σε μια τέτοια περίπτωση θα πρέπει να αναζητηθεί η αιτία της ύπαρξης υπερβολικής ποσότητας λαδιού στην εισαγωγή, αλλιώς το πρόβλημα θα επαναληφθεί και στην καινούρια πεταλούδα.
