Ο συμπιεστής του κλιματισμού δεν λειτουργεί μετά από αντικατάσταση

Κατασκευαστής: Mercedes

Μοντέλα: 211

Κωδικός κινητήρα: 647961

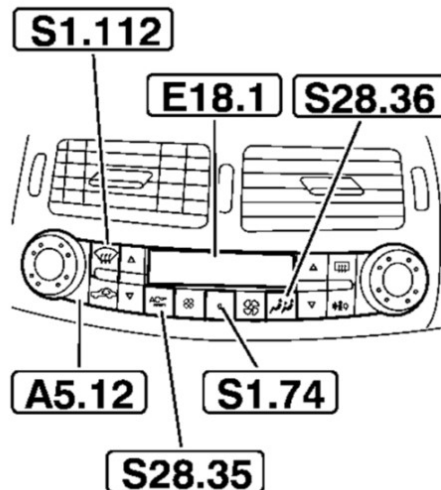
Περιγραφή: Μετά την αντικατάσταση του συμπιεστή, ο κλιματισμός δεν λειτουργεί. Στα χειριστήρια του κλιματισμού αναβοσβήνει το κουμπί ενεργοποίησης (S28.35)

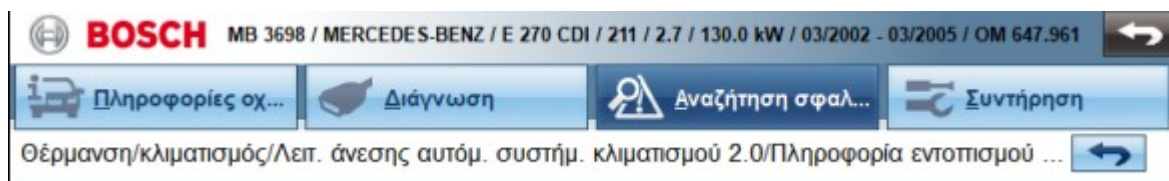
Βλάβη: Στο διαγνωστικό υπάρχει καταγεγραμμένη βλάβη για χαμηλή πίεση και στάθμη του ψυκτικού ρευστού.

9202	Στάθμη ψυκτικού	Πολύ χαμηλό.
9205	Πίεση ψυκτικού .	Πίεση πολύ χαμηλή

Διαγραφή της βλάβης στο σύστημα κλιματισμού
