Λίπανση συστήματος καδένας χρονισμού NISSAN NAVARA με κινητήρα YD25DDTI

Κατασκευαστής: NISSAN

Μοντέλα: NP300 (D40)

Κωδικός κινητήρα: YD25DDTI

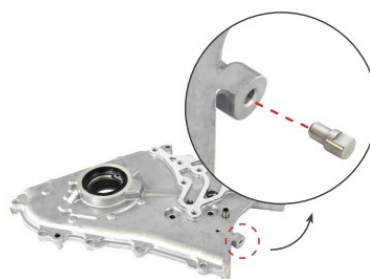
Image 1. LP6300

OE Number 13081-AD210 - for LP6300

Κατά την αλλαγή της καδένας Ελέγξτε την κατάσταση των μπεκ λαδιού που βρίσκονται πάνω στην αντλία λαδιού και αλλάξτε τα εάν απαιτείται (Δείτε παρακάτω OE κωδικούς)

Οι αντλίες λαδιού έχουν διαφορετικά μπεκ.

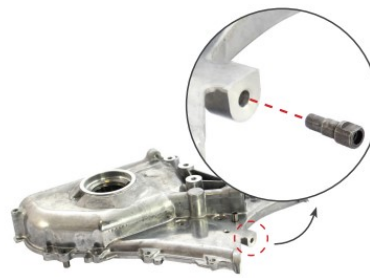
Image 2. LP6305

OE Number 13081-EB70A - for LP6305

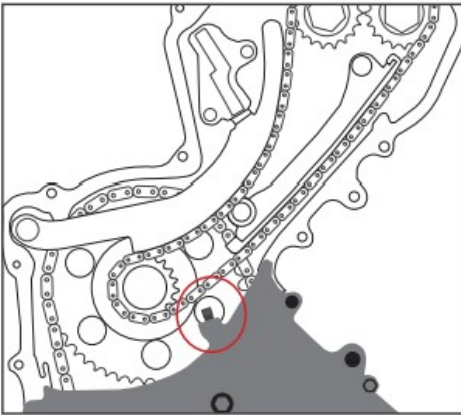
Βεβαιωθείτε ότι κατά τη συναρμολόγηση το μπεκ βλέπει προς την καδένα χρονισμού (προς τα μέσα στο μπλοκ κινητήρα).

Η δίοδος λαδιού είναι ανοιχτή έως ότου καλυφθεί από το μπεκ. Η μη τοποθέτηση οποιουδήποτε από αυτά τα μέρη θα προκαλέσει χαμηλή πίεση λαδιού και μπορεί να επηρεάσει τη λειτουργία του τεντωτήρα της καδένας χρονισμού, δυνητικά προκαλώντας καταστροφική βλάβη του κινητήρα
