## Διάγνωση ρεταρίσματος σε κινητήρες CAXA group VAG

Κατασκευαστής: VW, SKODA, SEAT

Κωδικός κινητήρα: CAXA

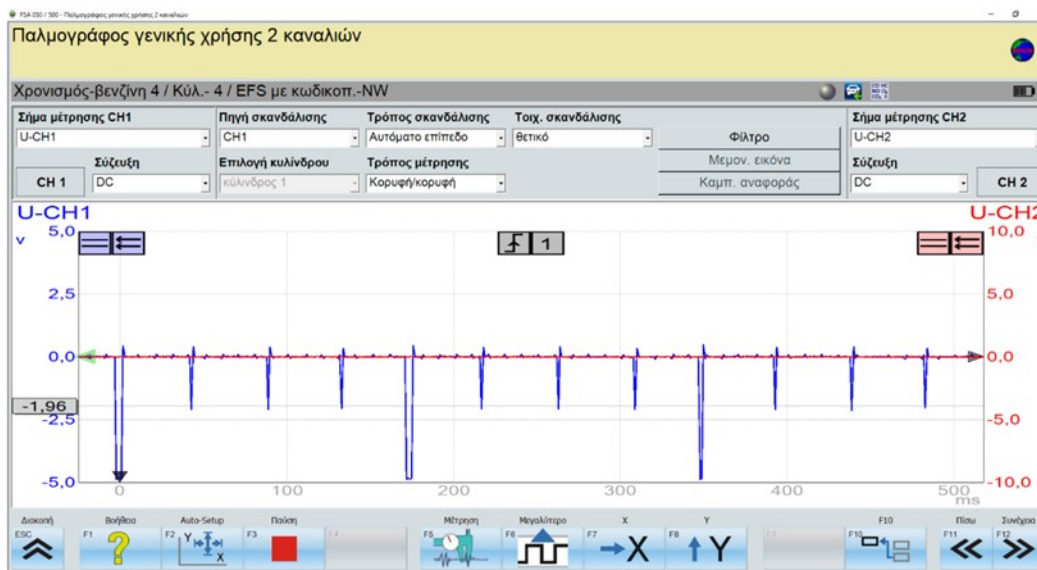
| A | Σήμα οδήγησης του εξαρτήματος < ≡ Εγκέφαλος κινητήρα > στο εξάρτημα < ≡ Μονάδα πολλαπλασιαστή, κύλινδρος 1 > σε ρελαντί. |
| B | εικόνα σήματος του εξαρτήματος < ≡ Αισθητήρας θέσης στροφαλοφόρου άξονα > στο ρελαντί. |

- Το τετραγωνικό σήμα βρίσκεται σε ένα παράθυρο τάσης 0 ... 5 V .
  - Η συχνότητα της τετραγωνικής τάσης πρέπει με αυξανόμενο αριθμό στροφών του κινητήρα να αυξάνεται.
  - Ελέγξτε το εξάρτημα ≡ T2.1 Μονάδα πολλαπλασιαστή, κύλινδρος 1 για ίχνη από κάψιμο.
- Ίχνη από κάψιμο στο εξάρτημα ≡ T2.1 Μονάδα πολλαπλασιαστή, κύλινδρος 1 δηλώνουν μία βλάβη. Ο σπινθήρας ανάφλεξης αναζητά το δρόμο μέσω του απομονωτή του εξαρτήματος ≡ T2.1 Μονάδα πολλαπλασιαστή, κύλινδρος 1 προς τη γείωση του κινητήρα προκαλώντας έτσι διακοπές ανάφλεξης.

Η σωστή κυματομορφή είναι η ακόλουθη:

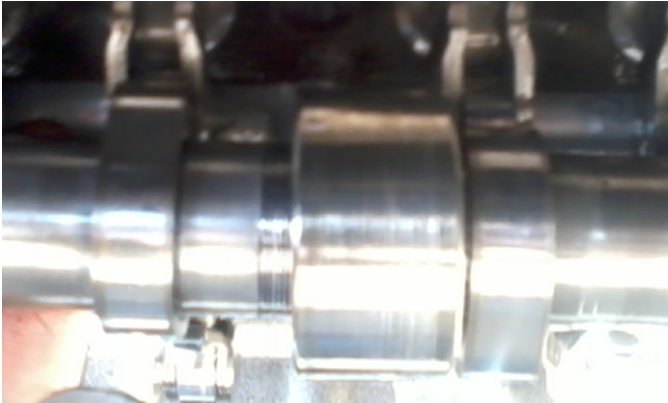
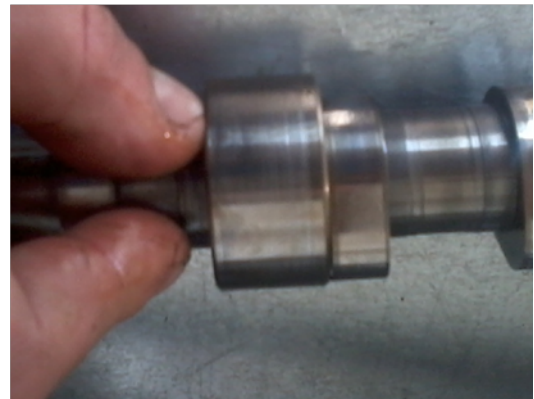
Αν όλα τα παραπάνω είναι φυσιολογικά, και έχοντας ελέγξει πολλαπλασιαστές και μπεκ, το πρόβλημα είναι πιθανόν να προέρχεται από τον εκκεντροφόρο.

Το κομβίο της βαλβίδας που ρετάρει έχει στρίψει αφού ουσιαστικά το έδρανο του εκκεντροφόρου είναι πρεσαριστό.
