## Κατεστραμμένος θερμοστάτης σε κινητήρες N12 B16A

Κατασκευαστής: MINI

Μοντέλα: COOPER R56

Κωδικός κινητήρα: N12B16A

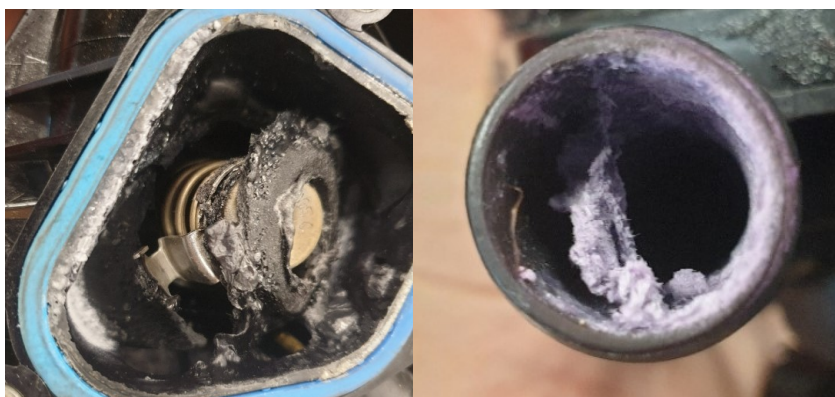
Ο θερμοστάτης λιώνει από τις θερμοκρασίες, ο κινητήρας υπερθερμαίνεται

Ο θερμοστάτης λιώνει από υψηλές θερμοκρασίες. Αυτό οφείλεται στην μη ορθή διαδικασία εξαέρωσης του κυκλώματος ψύξης. Ακόμα και αν δεν ανοίξει τους 105 βαθμούς υπάρχει δικλείδα ασφαλείας και ανοίγει αυτόματα.

Διαδικασία εξαέρωσης :

- Μετά την αντικατάσταση εξαρτήματος του κυκλώματος ψύξης, γεμίστε το κύκλωμα ψύξης από το ειδικό δοχείο εξαερισμού.
- Αφού γεμίσετε, αφήστε το καπάκι του δοχείου εξαερισμού ανοιχτό και ενεργοποιήστε τον κινητήρα στο ρελαντί.
- Μετά από 120 δευτερόλεπτα στο ρελαντί με ανοιχτό καπάκι, σβήστε τον κινητήρα.
- Ενεργοποιήστε ξανά τον κινητήρα, στο ρελαντί, πάντα με ανοιχτό καπάκι δεξαμενής εξαερισμού και γεμίστε μέχρι το μέγιστο επίπεδο.
- Μετά από 20 δευτερόλεπτα στο ρελαντί, κλείστε το καπάκι του δοχείου εξαερισμού.
- Σβήστε τον κινητήρα.
