**Ο μεταβλητός χρονισμός δε δουλεύει – ο κινητήρας μπαίνει σε εξαναγκασμένη λειτουργία μετά από αντικατάσταση της τσιμούχας στροφάλου.**

Κατασκευαστής: VW, AUDI, SKODA, SEAT

Κωδικός κινητήρα: 1,4 TSI (BMY, CAXA)

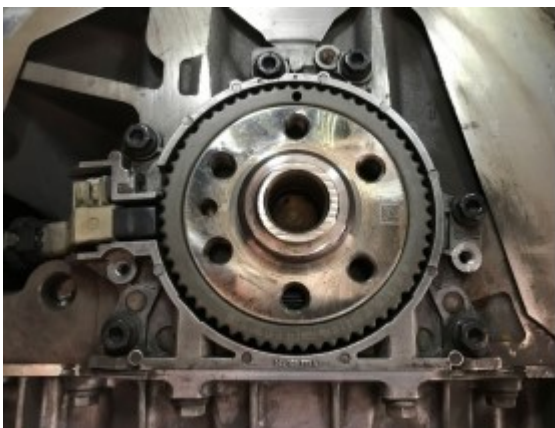
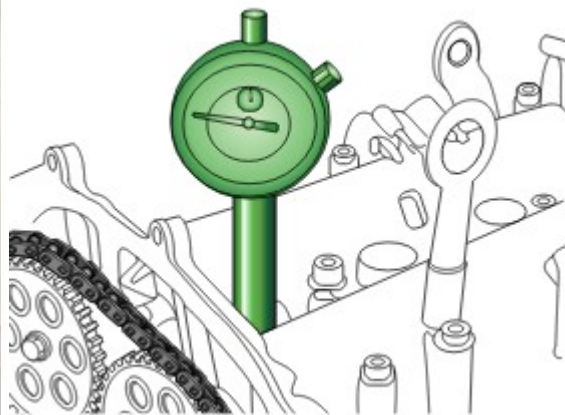
Στις πραγματικές τιμές η γωνία του γραναζιού μεταβλητής γεωμετρίας (VVT) έχει κολλήσει στις 17 μοίρες

Οι πραγματικές και επιθυμητές τιμές παραμένουν σταθερές στο διαγνωστικό, ενώ το εύρος λειτουργίας είναι το παρακάτω :

Ρυθ. εισ. εκκεντρ. άξ, πραγμ. γων.

Τιμή αναφοράς/κατάσταση:

-25...30 ° Πρ. τιμή: °

Η τσιμούχα στροφάλου πρέπει να χρονιστεί κατά την τοποθέτηση, όπως φαίνεται στην εικόνα.

Ο κινητήρας πρέπει να είναι στο ΑΝΣ με τη χρήση του ρολογιού για το χρόνισμα.
