Προσοχή στην τσιμούχα διαφορικού σε AUDI

Κατασκευαστής: AUDI

Μοντέλα: A4,A5,A6,Q5

Προσοχή σε αντικατάσταση συμπλέκτη – διαρροή από τσιμούχα ημιαξονίου

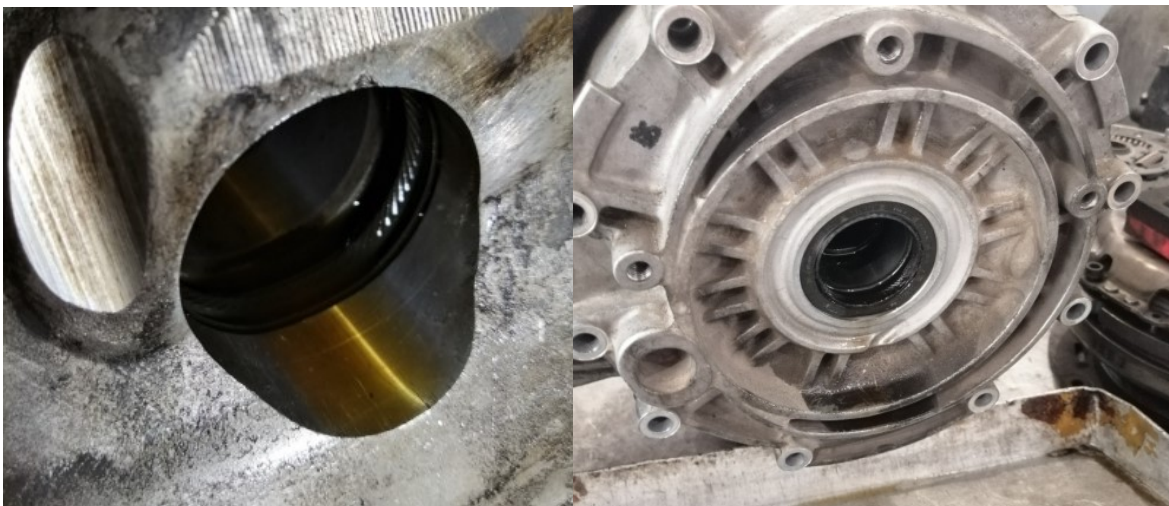
Τσιμούχα με διαρροή:

Παρόλ' αυτά, η τσιμούχα συχνά καταστρέφεται και λόγω χιλιομέτρων οπότε συνίσταται η αλλαγή της μαζί με την αλλαγή του βολάν.

Η διαδικασία είναι απλή και απαιτεί την αφαίρεση του διαφορικού.

Συνίσταται και η αντικατάσταση της εξωτερικής τσιμούχας.

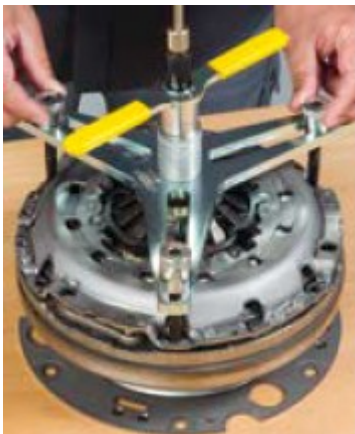
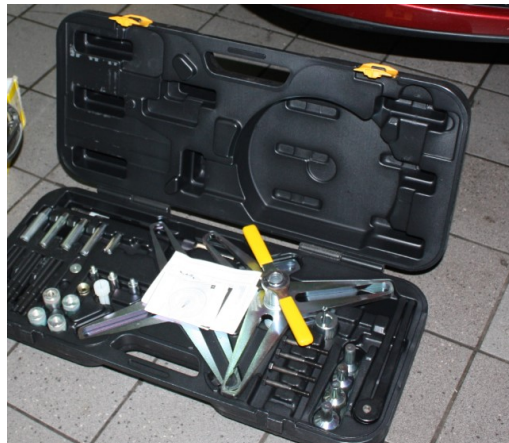
Προσοχή στη διαδικασία τοποθέτησης συμπλέκτη - απαιτείται ειδικό εργαλείο!
