## Πιθανή ζημιά στον κινητήρα 1,7 diesel σε Opel μετά από αντικατάσταση του ιμάντα χρονισμού

Κατασκευαστής: OPEL

Μοντέλα: ASTRA, COMBO, CORSA, MERIVA

Κωδικός κινητήρα: Y17dt, Y17dtl, Z17

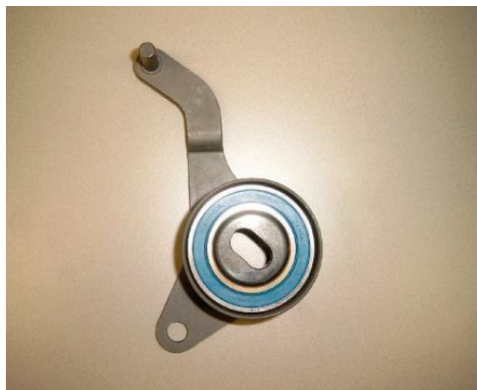
Εικόνα 1

Στους κινητήρες μέχρι 328703, υπήρχε τοποθετημένος ο τεντωτήρας της εικόνας 1, πάνω τη βάση του οποίου βίδωνε η τριγωνική αλουμιένια πλάκα.

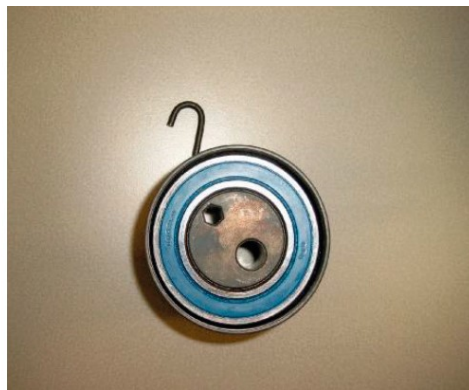
Εικόνα 2

Από τον κινητήρα 328704 και μετά, ο τεντωτήρας αντικαταστάθηκε με τον αντίστοιχο της εικόνας 2

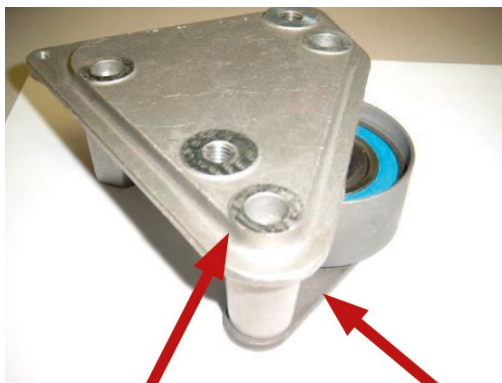
Τοποθέτηση πλάκας στον παλιό τεντωτήρα με

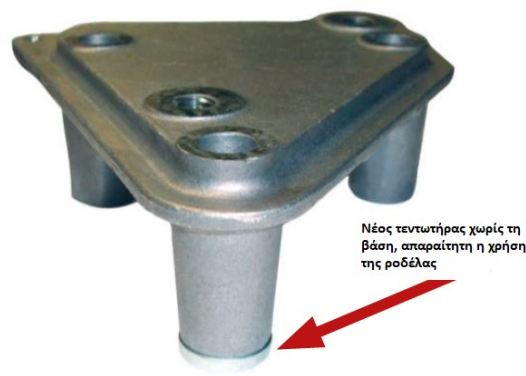
Νέος τεντωτήρας χωρίς τη βάση, απαραίτητη η χρήση της ροδέλας

Επειδή η τριγωνική πλάκα δεν πατάει πλέον πάνω στη βάση του τεντωτήρα, αν τοποθετηθεί χωρίς την απαραίτητη ροδέλα της εικόνας 3, τότε η βάση δεν διαθέτει το απαραίτητο ύψος, με αποτέλεσμα να βρίσκει πάνω στον καινούριο τεντωτήρα (εικόνα 3 και 4)

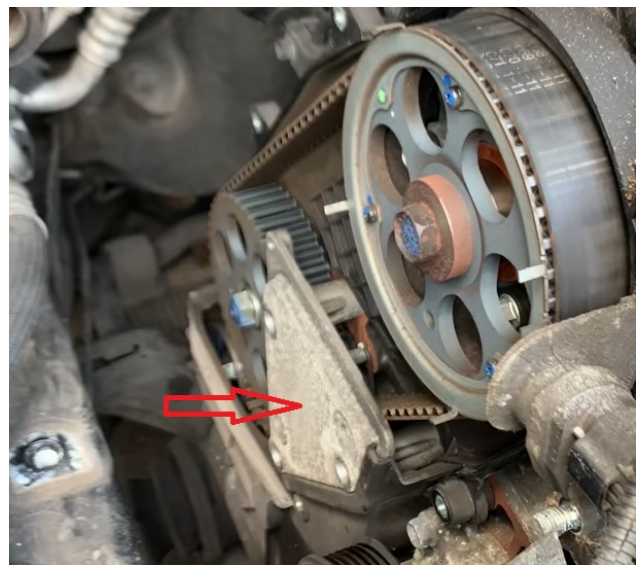
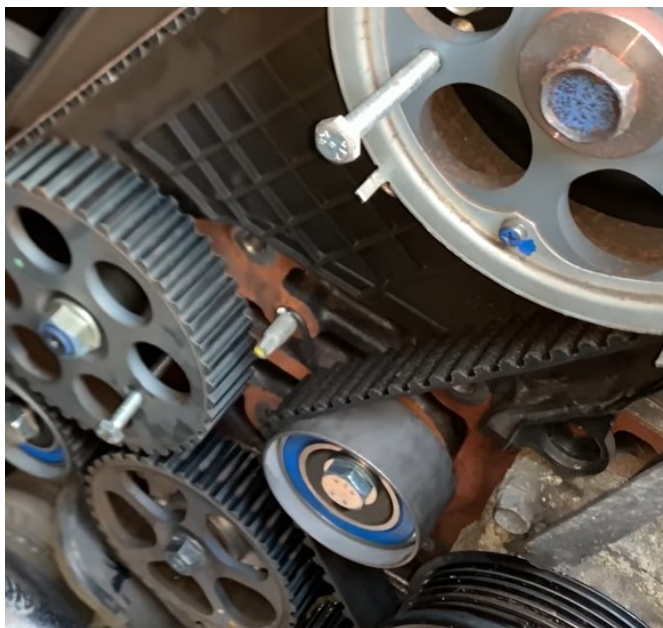
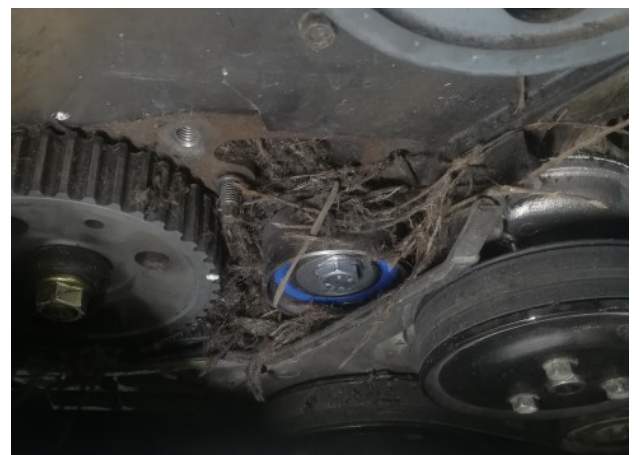
Εικόνα 4

Το αποτέλεσμα είναι να κοπεί ο ιμάντας και να καταστραφεί ο κινητήρας

Αποτέλεσμα μη τοποθέτησης της ροδέλας
