Θόρυβος μετά από αντικατάσταση καδένας χρονισμού σε Nissan με κινητήρα QR20DE

Κατασκευαστής: Nissan

Μοντέλα: X – Trail, Primera

Κωδικός κινητήρα: QR20DE

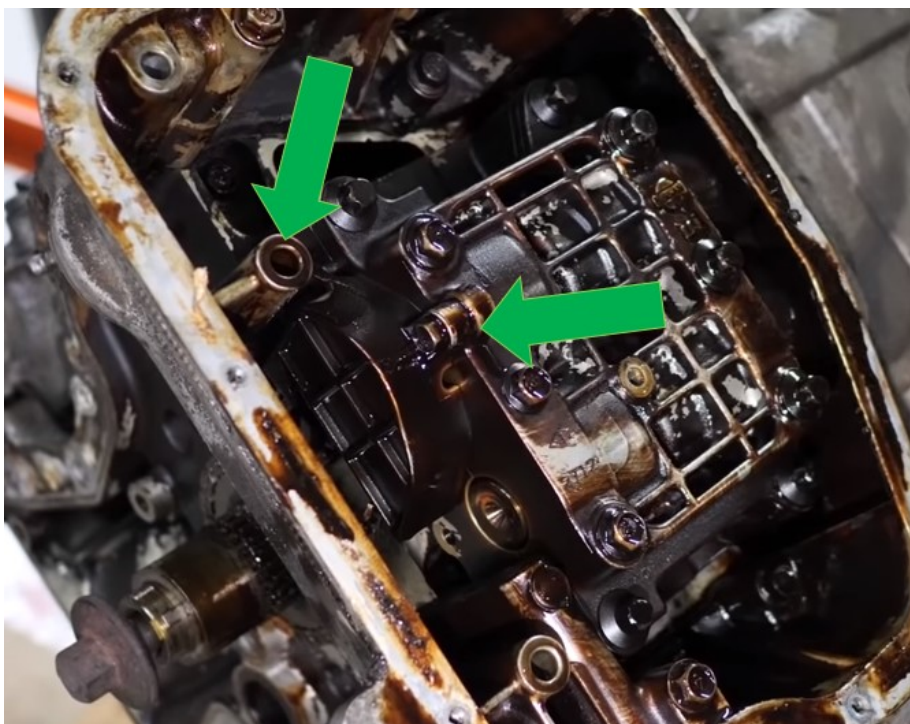
Για την συγκεκριμένη αντικατάσταση της καδένας χρονισμού, ο τεντωτήρας της καδένας του άξονα ζυγοστάθμισης μπορεί να αφαιρεθεί χωρίς να αφαιρεθεί το κάρτερ με την απλή αφαίρεση μόνο του καπακιού.

Στην παρακάτω φωτογραφία φαίνονται οι δύο βίδες που είναι προσβάσιμες απλά αφαιρώντας το καπάκι.

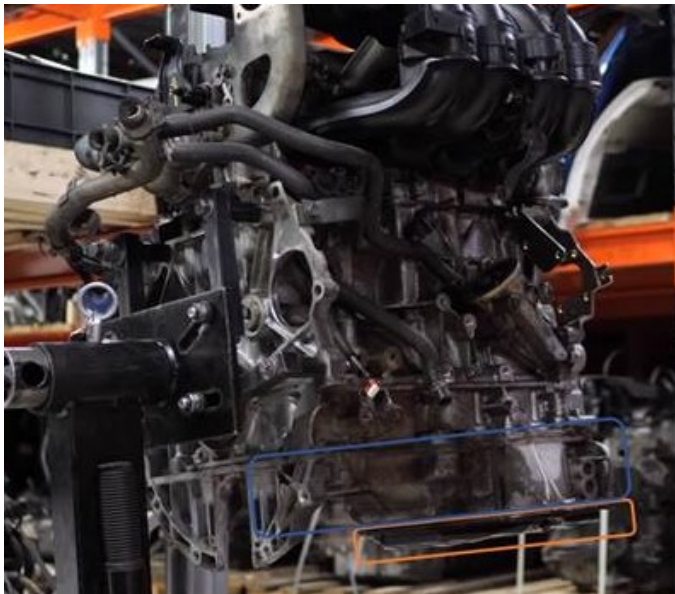
Με μπλε χρώμα φαίνεται όλο το τμήμα που πρέπει να αφαιρεθεί.

Με κόκκινο, αυτό που αφαιρείται συνήθως

Εάν η επισκευή πραγματοποιείται με αυτόν τον τρόπο, τότε το κάλυμμα χρονισμού αφαιρείται και τοποθετείται εκ νέου κάτω από τάση που μπορεί να οδηγήσει σε εσφαλμένη ευθυγράμμιση της αντλίας λαδιού.

Εάν η αντλία λαδιού δεν είναι σωστά ευθυγραμμισμένη με τη φλάντζα που είναι τοποθετημένη στον στροφαλοφόρο άξονα τότε τα έδρανα μέσα στην αντλία και το κάλυμμα χρονισμού είναι άνισα προφορτισμένα, κάτι που οδηγεί σε δυνατό συριστικό ήχο.

Αδειάστε το λάδι του κινητήρα

Αφαιρέστε το επάνω μέρος της λεκάνης του λαδιού (κάρτερ)

Αφαιρέστε την κάτω λεκάνη του λαδιού (κάρτερ)

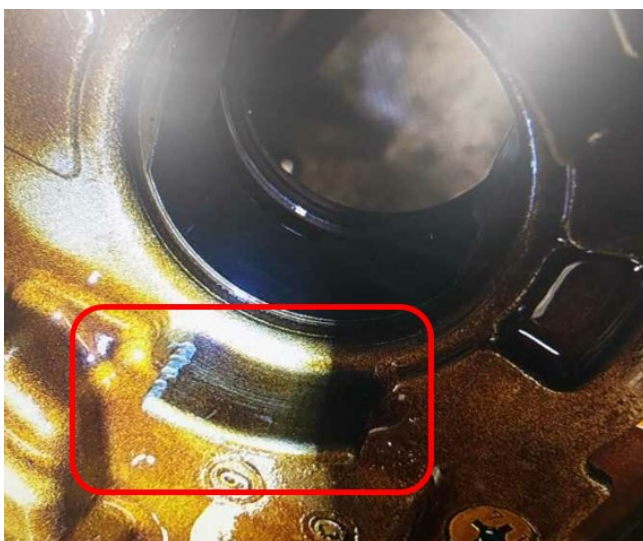
Υπάρχει περίπτωση η καδένα να έρθει σε επαφή με το κάλυμμα του χρονισμού.
