Λανθασμένη διάγνωση αντικατάστασης EGR σε Opel Agila A (Z 12 ΧΕ)

Κατασκευαστής: OPEL

Μοντέλα: AGILA A

Κωδικός κινητήρα: Z 12 ΧΕ

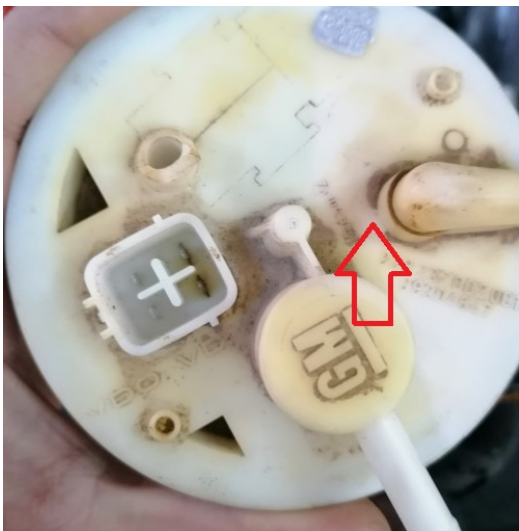
Σπασμένη αντλία καυσίμου σε μη εμφανές σημείο στην παροχή. Το καύσιμο πέφτει μέσα στη δεξαμενή της αντλίας, με αποτέλεσμα να έχουμε έλλειψη καυσίμου. Η παροχή σπάει στο κάτω μέρος του σωλήνα παροχής και δεν φαίνεται από την πάνω πλευρά.

Αντικατάσταση αντλίας καυσίμου
