## Εσφαλμένη διάγνωση σε κιβώτια ξηρού διπλού συμπλέκτη Renault

Κατασκευαστής: Renault

Μοντέλα: Megane 3, Clio 4, Captur,

Κωδικός κινητήρα: K9K

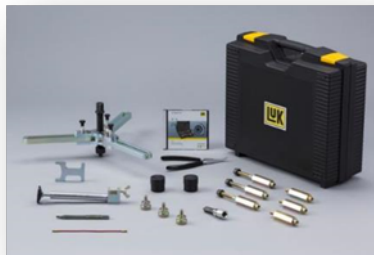
400 0418 10 (KI 105829)

### **Basic LuK Special Tool - 400 0418 10**

- Είναι το βασικό εργαλείο της LUK
- Συνδυάζεται πάντα με τα εργαλεία ανά μοντέλο
- Δεν χρειάζεται για την εφαρμογή FIAT FPT C635
