## Έντονος συριστικός ήχος (σφύριγμα) στη φάση ακινητοποίησης κατά το φρενάρισμα σε VW Golf V

Κατασκευαστής: VW

Μοντέλα: GOLF V

Κωδικός κινητήρα: BLG

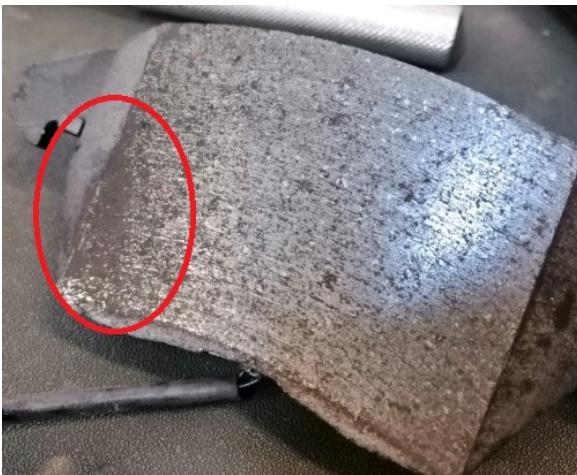
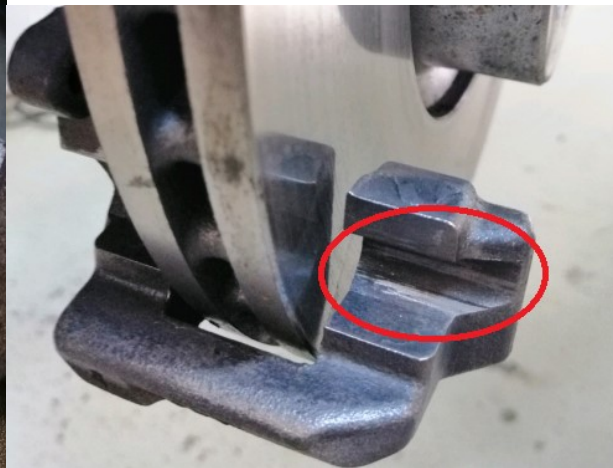
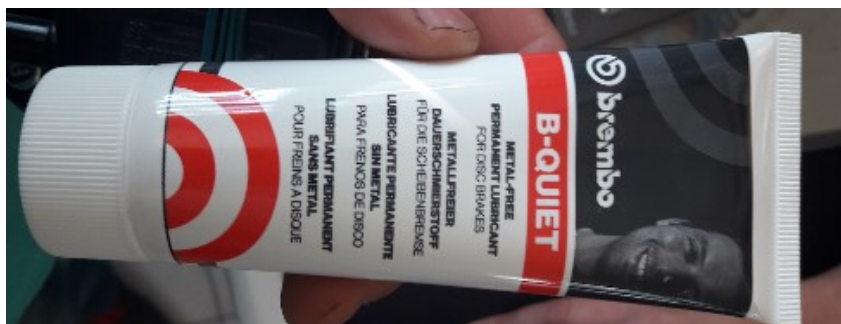
Ο ήχος αυτός είναι αποτέλεσμα ταλάντωσης στην ιδιοσυχνότητα του τακακιού κατά το φρενάρισμα.

Στην πάστα φαίνεται ξεκάθαρα η άνιση επαφή με τη δισκόπλακα.

Το τακάκι δεν κυλιέται ελεύθερα στους οδηγούς της δαγκάνας

Καθαρίστε καλά τους οδηγούς της δαγκάνας και χρησιμοποιήστε ειδική πάστα λίπανσης.
