## Εσφαλμένη διάγνωση θορύβου σε Audi αναφορικά με το βολάν διπλής μάζας

Κατασκευαστής: AUDI

Μοντέλα: A4, A5

Κωδικός κινητήρα: CABB, CDHB

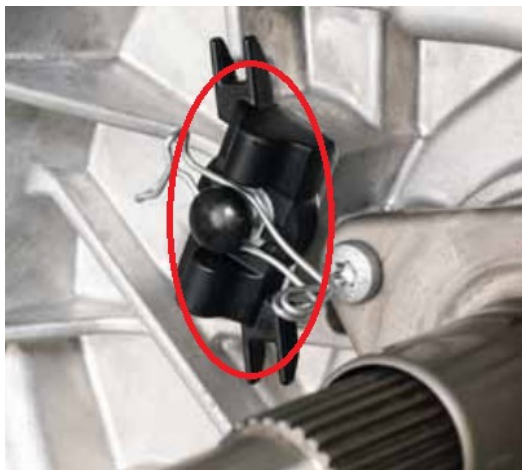
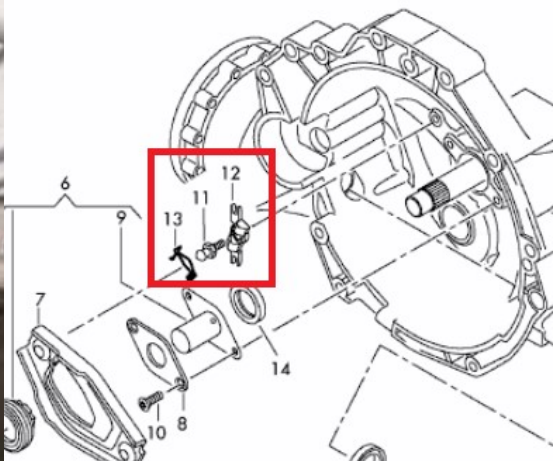
Το δίχало «πατάει» πάνω σε έναν πλαστικό οδηγό, κάτω από τον οποίο βρίσκεται η μπίλια της άρθρωσης.

Το πλαστικό αυτό έχει ρωγμή, με αποτέλεσμα να μην μπορεί να ευθυγραμμίσει το ρουλεμάν πάνω στα χτένια του πλατό

Αντικατάσταση της πλαστικής άρθρωσης

Κωδικοί OE

0B1 141 719 K

0B1 141 777 B
