Σωστή διαδικασία τοποθέτησης αντλίας λαδιού σε κινητήρες 1.2 και 1.2 16V VW group

Κατασκευαστής: VW GROUP

Μοντέλα: POLO, IBIZA, FABIA, ROOMSTER

Κωδικός κινητήρα: 1.2, 1,2 16V, 1.9D

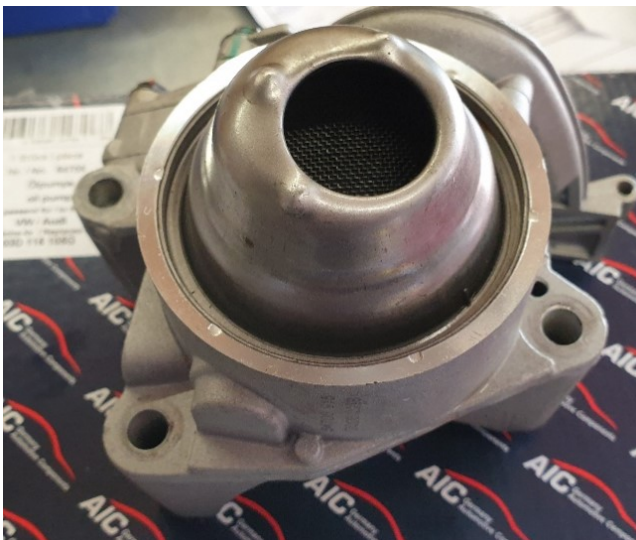
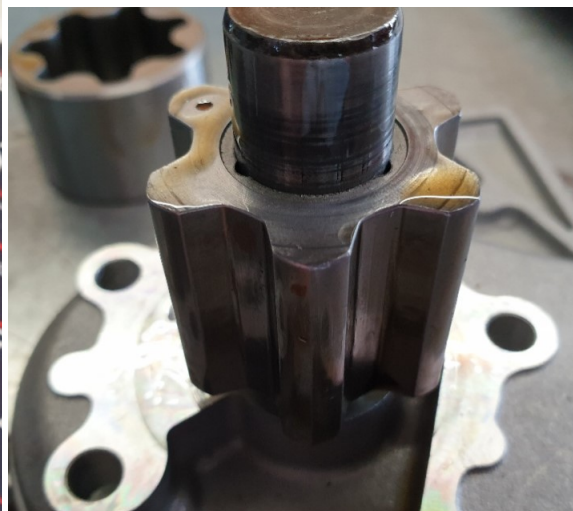
Βλάβη: Η αντλία δε λειτουργεί μετά την τοποθέτηση. Ο κινητήρας δε σηκώνει πίεση λαδιού

Αιτία: Η αντλία τοποθετείται στεγνή χωρίς να προ – πληρωθεί με λάδι. Η πλήρωση είναι απολύτως απαραίτητη για να δημιουργηθεί αναρρόφηση. Εάν μια αντλία δεν μπορεί να δημιουργήσει την αναρρόφηση, δεν μπορεί να τροφοδοτήσει τον κινητήρα με λάδι. Το αποτέλεσμα: Ζημιά στον κινητήρα

Πριν την εγκατάσταση, γεμίζετε πάντα τις αντλίες λαδιού με λάδι κινητήρα.

Γυρίστε τις αντλίες με το χέρι μέχρις ότου όλοι οι θάλαμοι γεμίσουν με λάδι και εκκρέουν στο άλλο άκρο.

Συνδέστε ένα μανόμετρο για να ελέγξετε την πίεση λαδιού και να παρατηρήσετε την πίεση λαδιού.

Στρέψτε τον κινητήρα χωρίς ανάφλεξη και τροφοδοσία καυσίμου έως ότου το μανόμετρο παρουσιάσει πίεση λαδιού
