## Δουλεύουν τα βεντιλατέρ συνέχεια μετά από service του κινητήρα σε EP3 (8FX) κινητήρες

Κατασκευαστής: PSA

Μοντέλα: 207, 308, C3

Κωδικός κινητήρα: 8FX

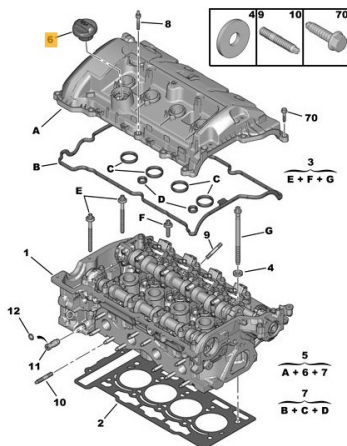
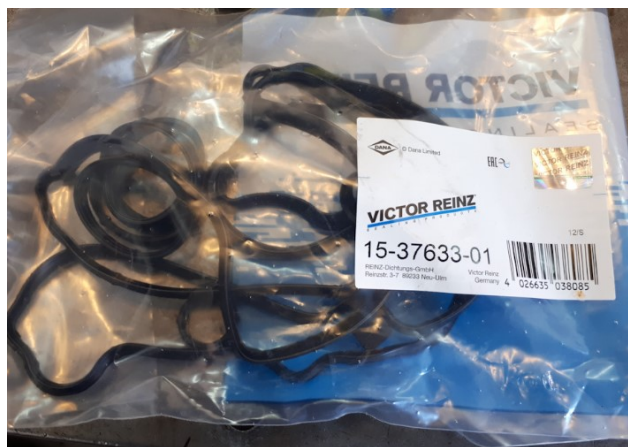
### Φωτογραφίες:

Ο κινητήρας αυτός έχει την ιδιαιτερότητα να λειτουργεί χωρίς υποπίεση. Το ψευτοκάπακο του κινητήρα καθώς και η τάπα πληρώσεως λαδιού είναι στεγανά σε σχέση με το περιβάλλον. Λόγω φθοράς στις φλάντζες στεγανοποίησης τους, υπάρχει η πιθανότητα μετά την αλλαγή λαδιού του κινητήρα ή κάποια επισκευή, ο κινητήρας να τραβάει αέρα από το περιβάλλον χωρίς να υπάρχει κάποιος θόρυβος ή αστάθεια στο ρελαντί

Αλλαγή φλάντζας και τάπας λαδιού
