Αλλαγή στο σχεδιασμό ρουλεμάν 2.1 γενιάς

Κατασκευαστής οχήματος: AUDI, FORD, MAZDA,
MITSUBISHI, SEAT, SKODA, SMART, VOLKSWAGEN, VOLVO

Κωδικός ΑΝΤΑΛΛΑΚΤΙΚΟΥ : Παράδειγμα από VW POLO 713 6104 70 FAG
R157.32 SNR

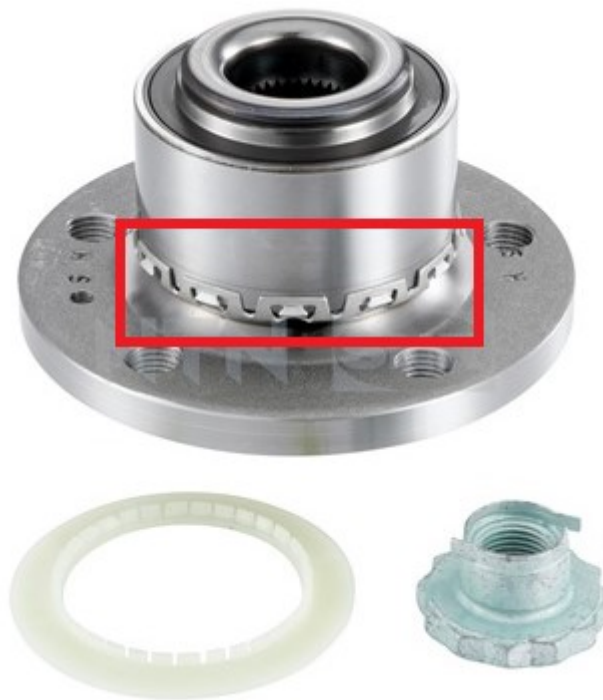
Τα ρουλεμάν 2.1 γενιάς σε εφαρμογές που αναφέρονται παραπάνω, συνήθως διαθέτουν έναν ασφαλιστικό δακτύλιο, όπως φαίνεται στην φωτογραφία

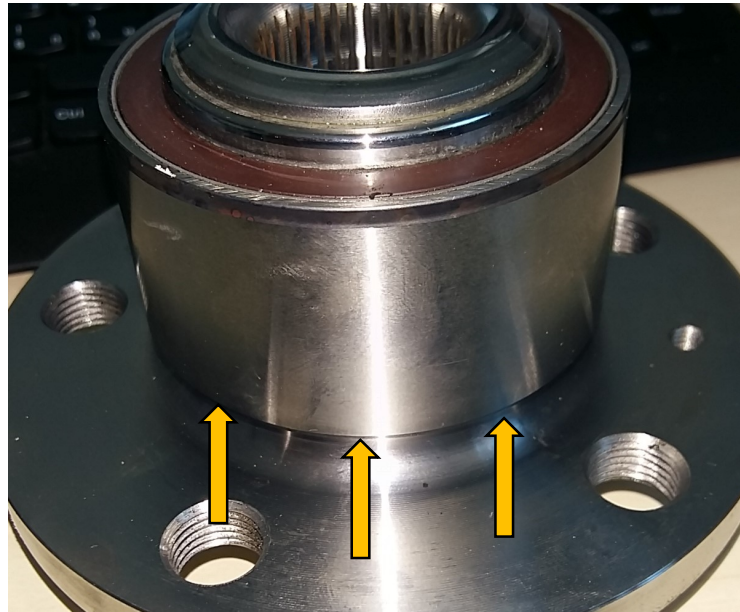
Στη νεότερη έκδοση τους, τα ρουλεμάν αυτά ΔΕΝ διαθέτουν αυτό τον ασφαλιστικό δακτύλιο

Αυτό δεν αποτελεί βλάβη, και μπορεί το ρουλεμάν να τοποθετηθεί κανονικά ΠΑΝΤΑ με τη χρήση ειδικού εργαλείου (ΑΝΑΦΟΡΑ ΣΤΗΝ ΤΠ 01.2018)
