Μειωμένη απόδοση αντλίας κενού PIERBURG 7.01366.06.0

Κατασκευαστής οχήματος: MINI, PSA

Μοντέλα: R50, 207, 308

Κινητήρες : EP6

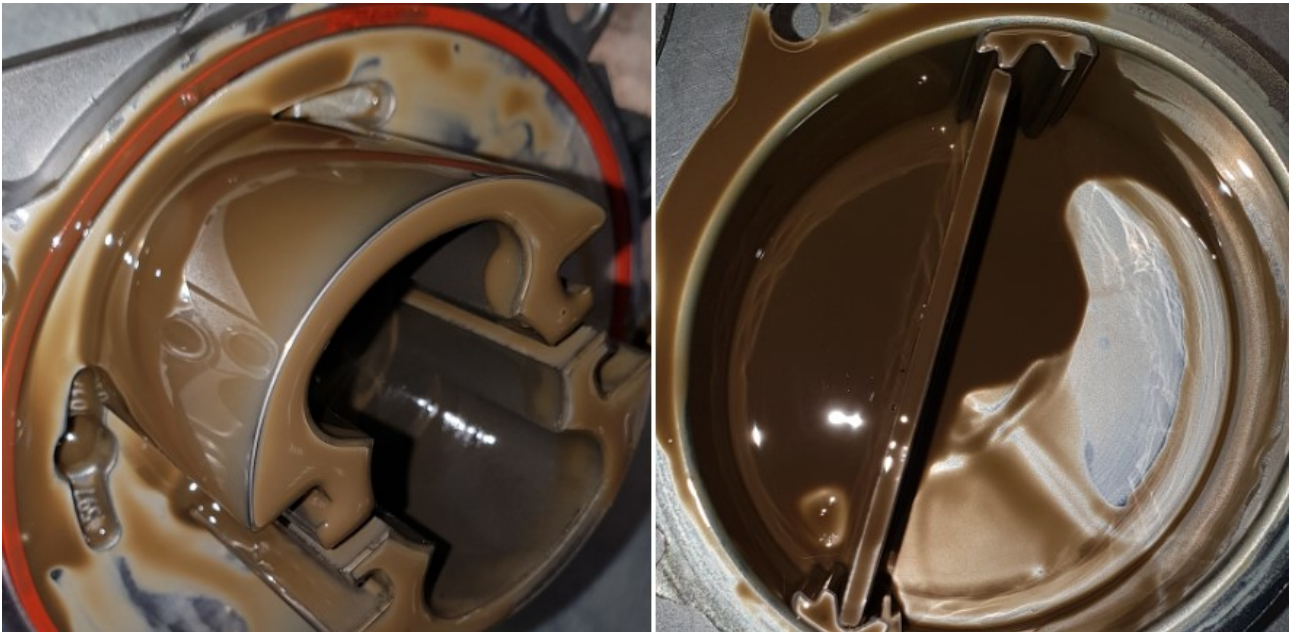
Φωτό 1.

Κατόπιν ελέγχου, η αντλία κενού είναι «μολυσμένη» με λάσπη που προκύπτει από τη μίξη λιπαντικού με ψυκτικό υγρό (βλ. Φωτό 1)

Βασική αιτία για να συμβεί αυτό είναι μια τάπα στον καθρέπτη του κινητήρα, πίσω από την καδένα χρονισμού.

Η τάπα αυτή φθείρεται, κυρίως από σπηλαιώση ή από στράβωμα λόγω υψηλών θερμοκρασιών. Αυτή θα πρέπει να ελέγχεται ανά τακτά χρονικά διαστήματα, καθώς αν φύγει από τη θέση της προκαλεί ακόμα και καθολική βλάβη στον κινητήρα.
