Ρύθμιση αισθητήρα θέσης πεντάλ γκαζιού σε D22

Κατασκευαστής: Nissan

Μοντέλα: D22

Κωδικός κινητήρα: YD25DDTI (133hp)

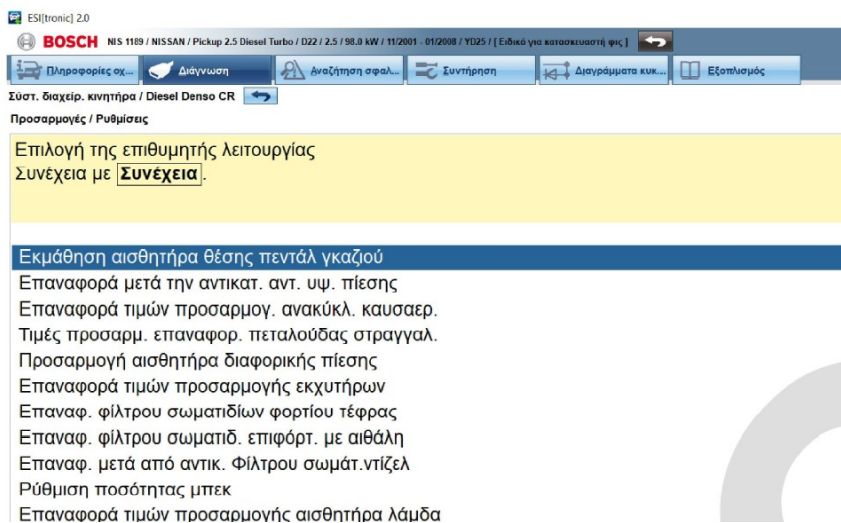
Βήματα με διαγνωστικό:

ESI[tronic] 2.0 Έκδοση 14.1.4025 20/5/2020 11:02 πμ

Ενδεχομένως, μετά τη ρύθμιση να χρειαστεί και εκμάθηση με το διαγνωστικό

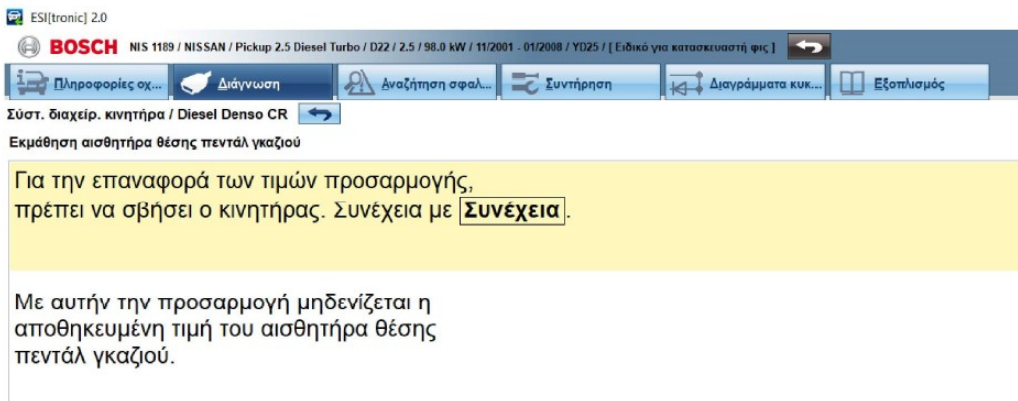
Συστ. διαχειρ. κινητήρα / Diesel Denso CR

Εκμάθηση αισθητήρα θέσης πεντάλ γκαζιού

Για την επαναφορά των τιμών προσαρμογής, πρέπει να σβήσει ο κινητήρας. Συνέχεια με **Συνέχεια**.

Με αυτήν την προσαρμογή μηδενίζεται η αποθηκευμένη τιμή του αισθητήρα θέσης πεντάλ γκαζιού.

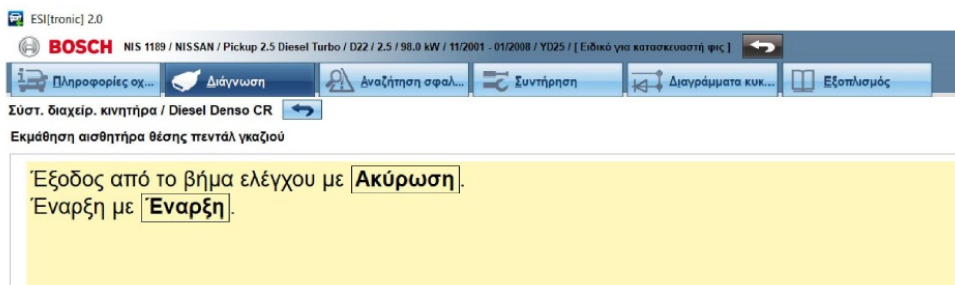
Συστ. διαχειρ. κινητήρα / Diesel Denso CR

Εκμάθηση αισθητήρα θέσης πεντάλ γκαζιού

Έξοδος από το βήμα ελέγχου με **Ακύρωση**.
Έναρξη με **Έναρξη**.

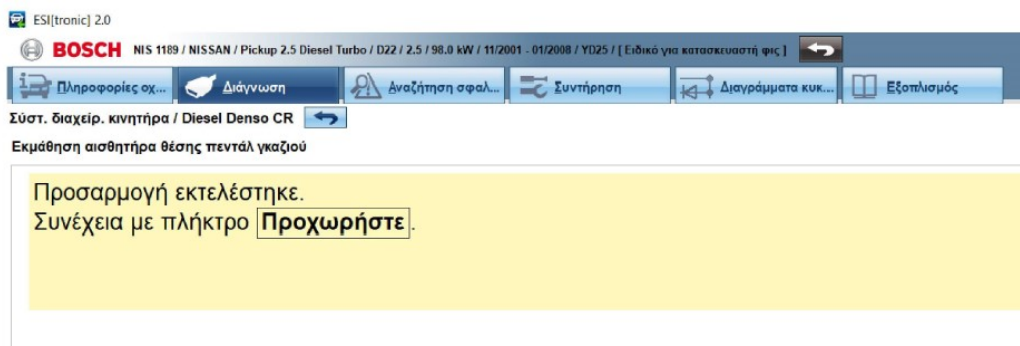
Συστ. διαχειρ. κινητήρα / Diesel Denso CR

Εκμάθηση αισθητήρα θέσης πεντάλ γκαζιού

Προσαρμογή εκτελέστηκε.
Συνέχεια με πλήκτρο **Προχωρήστε**.
