Κίνδυνος καταστροφής κινητήρα σε Fiat – Alfa Romeo 199 B1.000 και 330 A1.000

Κωδικός κινητήρα: 199 B1.000 και 330 A1.000

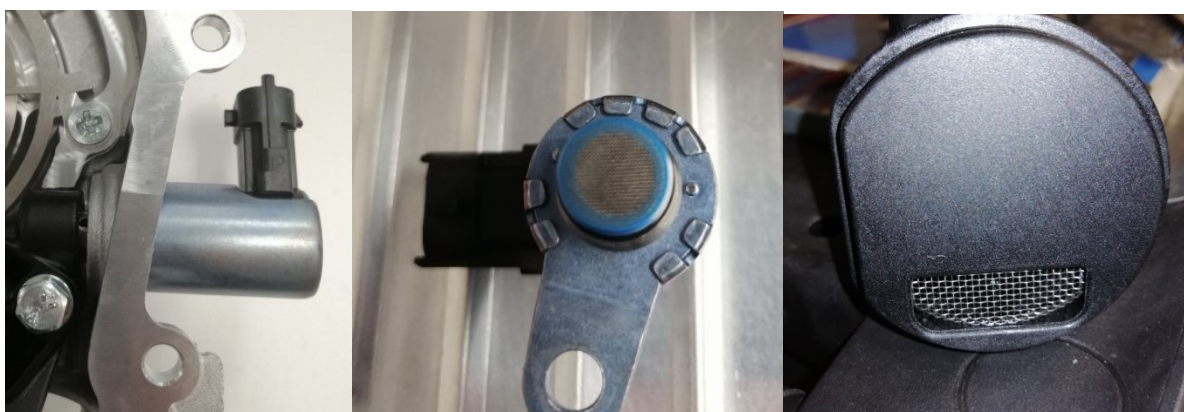
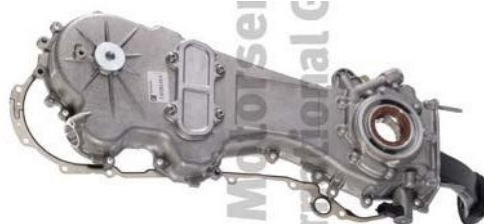
Σωματίδια στο κάρτερ και στη βαλβίδα ρύθμισης πίεσης λαδιού. Η βαλβίδα καθορίζει την ποσότητα του λιπαντικού που φτάνει στην αντλία. Η βαλβίδα διαθέτει μια σίτα συγκράτησης σωματιδίων, η οποία αν βουλώσει, δεν θα αφήσει την απαραίτητη ποσότητα λιπαντικού να περάσει στην αντλία, με αποτέλεσμα ο κινητήρας να λειτουργήσει με χαμηλή πίεση λαδιού.

Η βαλβίδα πρέπει να βγει και να καθαριστεί, όπως επίσης και η σίτα της παροχής λαδιού. Σε περίπτωση που έχει έντονη φθορά, θα πρέπει ο καθρέπτης (αντλία λαδιού και βαλβίδα) να αντικαθίσταται.
